Agencija za istraživanje nesreća u zračnom, pomorskom i željezničkom prometu  
Odjel za istrage nesreća u zračnom prometu

## **P R I V R E M N A I Z J A V A**

### **O NESREĆI ZRAKOPLOVA RV-7A, REG. OZNAKE 9A-DVM**

**AERODROM ZVEKOVAC**

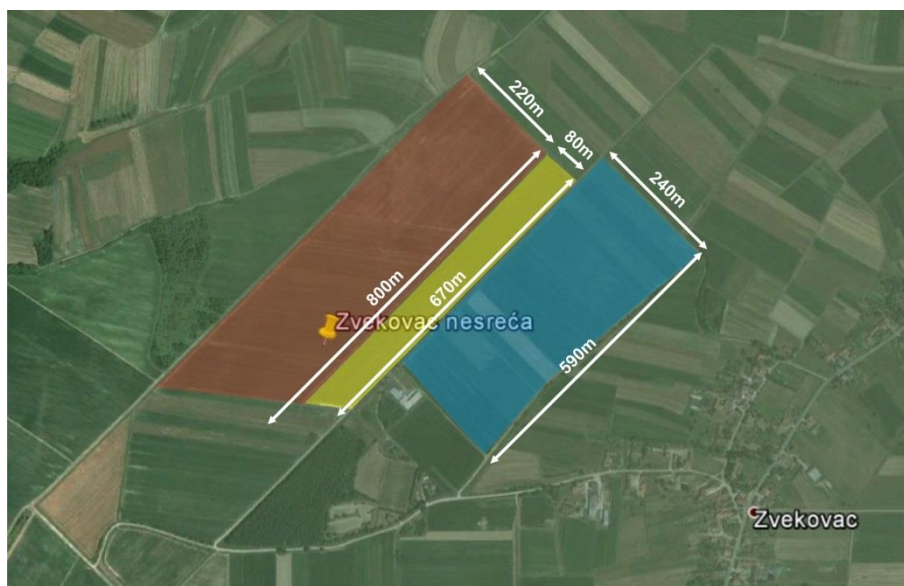
Slika 1.6. Plohe u neposrednoj blizini aerodroma Zvekovac, izvor Geo-Meteo j.d.o.o.

Područje na kojem se nalazi aerodrom Zvekovac je podijeljeno na velike plohe pod različitim poljoprivrednim kulturama. Na slici 1.7. su označene plohe u neposrednoj blizini aerodroma. Crvenom bojom je označeno polje koje je obično pod kukuruzom, žuto polje je uzletno sletna staza s rubnim područjem, a plavo polje je pod mješovitom kulturom.

Ovakav raspored je idealan za stvaranje termike jer se plohe nejednoliko zagrijavaju. Prema raspoloživim meteorološkim podacima vrlo je izvjesno kako se i temperatura u hladu na aerodromu Zvekovac kretala oko 30°C, a na suncu je sigurno i osjetno viša. Najintenzivnije termike bilo je na području označeno crvenom bojom.

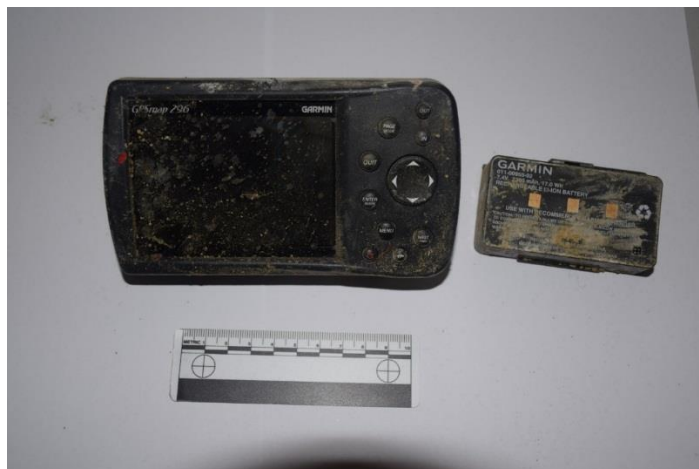
Slika 1.7. GPS uređaj Garmin GPSmap 296

U zrakoplovu se nalazio GPS uređaj Garmin GPSmap 296, serijskog broja 10712452. S navedenog GPS-a skinuti su svi podaci među kojima su bili i letovi na dan 07. lipnja 2015. godine. Na navedeni dan
