## PRELIMINARNO IZVJEŠĆE / PRELIMINARY REPORT

6. OPIS NESREĆE ILI OZBILJNE NEZGODE / DESCRIPTION OF ACCIDENT OR SERIOUS INCIDENT

**Airbus 320-214**

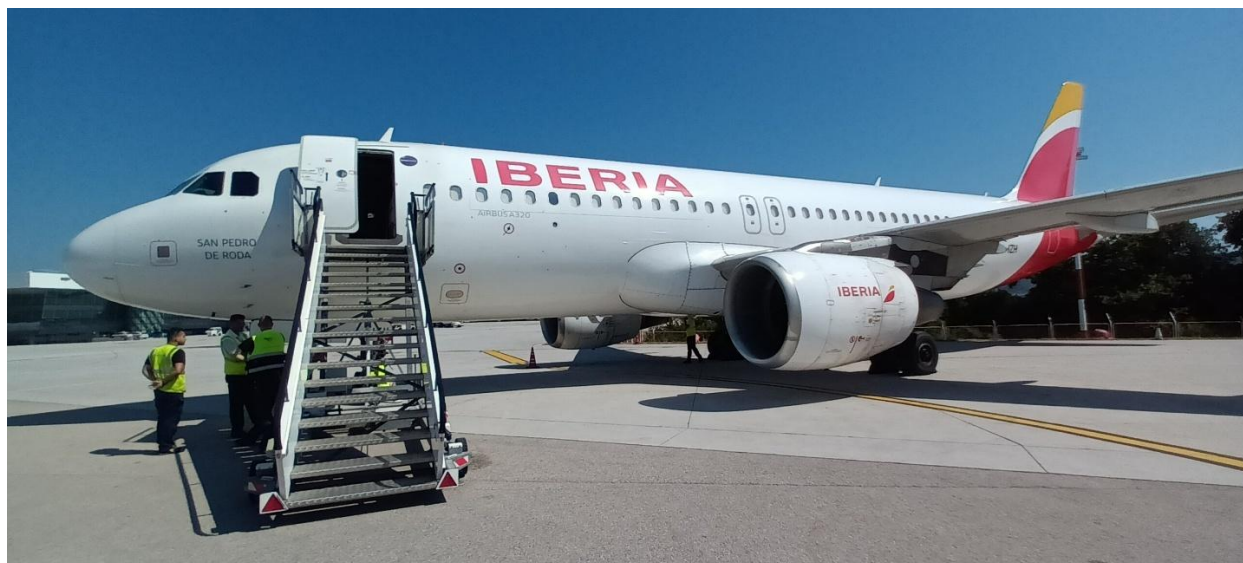
Slika 1 – predmetni zrakoplov nakon ozbiljne nezgode

Nakon zaustavljanja, nosna noga bila je zakrenuta za 90° u odnosu na uzdužnu os aviona, tj. u odnosu na položaj u kakvom bi trebala biti. Obje gume nosne noge bile su uništene.
