Agencija za istraživanje nesreća u zračnom, pomorskom i željezničkom prometu  
Odjel za istrage nesreća u zračnom prometu

**ZAVRŠNO IZVJEŠĆE**

**O NESREĆI AVIONA**  
**SHARK UL, reg. oznake D-MMKV**

**Hvarski kanal, 14. lipnja 2019.**

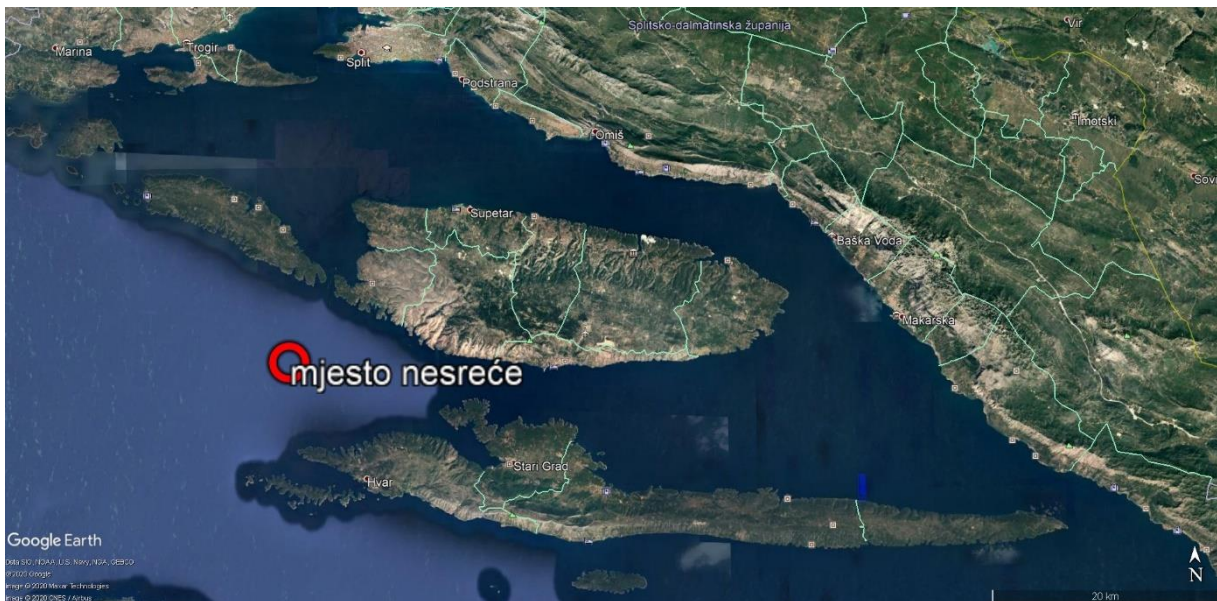
Slika 4. – Mjesto nesreće zrakoplova D-MMKV označeno je crvenim kružićem

Prilikom dodira nastala su znatna oštećenja na trupu, krilima i stabilizatorima te pogonskom i ostalim sustavima aviona. Šteta na avionu je takva da se isti može smatrati uništenim.

Nakon nesreće avion je ostao plutati s većim dijelom ispod morske površine. Ljudi s brodice koja je prva priskočila u pomoć na mjesto nesreće, pomogli su održavati avion da ne potone. Nešto kasnije ostaci aviona dotegljeni su brodom Lučke kapetanije Split u nenaseljenu uvalu na otoku Šolti te tamo usidreni. Narednog dana ostaci zrakoplova su dotegljeni, također brodom Lučke kapetanije Split, do mjesta Milna na otoku Braču, gdje su izvađeni iz mora i prebačeni kamionom do Zračne luke Zadar. Tamo su pohranjeni u hangar tvrtke 'Aerostandard d.o.o.' gdje je kasnije obavljen pregled zrakoplova.
