Agencija za istraživanje nesreća u zračnom, pomorskom i željezničkom prometu

ZAVRŠNO IZVJEŠĆE

**O OZBILJNOJ NEZGODI ZRAKOPLOVA CESSNA 172,
REGISTARSKE OZNAKE 9A-DMG**

**21. RUJNA 2019,
NA RUTI LDZL-LDLO U BLIZINI ZRAČNE LUKE RIJEKA**

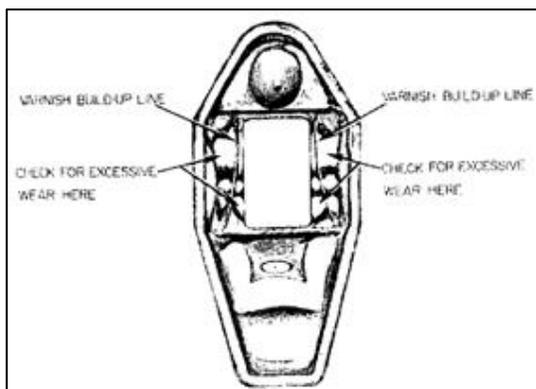
Slika 7 – Klackalica ventila

Također je utvrđeno da je do pukotine na klackalici ventila došlo uslijed zamora materijala. Tragovi na presjeku pukotine ukazuju da je u početku došlo do manje pukotine paralelne sa bočnom stjenkom klackalice. Presjek paralelne pukotine ukazuje da je nastala uslijed relativno malog opterećenja i velikog broja ciklusa. Nakon toga nastala je okomita pukotina. Presjek okomite pukotine ukazuje da je nastala uslijed velikog stresa i malog broja ciklusa. Tragovi na presjeku pukotine ukazuju da se početak obje pukotine nalazi u području dosjeda šipke podizača na klackalici ventila. Područje dosjeda šipke je oštećeno sekundarnim oštećenjem čiji izvor nije utvrđen. Ovo može ukazivati da je početna pukotina nastala tijekom eksploatacije u trenutku kada je došlo do prevelikog opterećenja na dosjed.

Na dosjedu oko otvora za ulje su pronađene neravnine visine 0.016". One su nepravilnog oblika i dovoljno su tanke da tijekom postupka kaljenja postanu tvrde. Proizvodna procedura predviđa da se neravnine uklone, međutim u predmetnom slučaju one su ostale pričvršćene. Proizvodna procedura navodi kako su neravnine nastale tijekom proizvodnog procesa dozvoljene ukoliko su sigurno pričvršćene i ukoliko ne utječu na rad. Iako navedene neravnine ne dotiču niti jednu površinu tijekom njihova rada mogu biti koncentrador stresa, te na taj način pridonijeti nastajanju pukotina.

Početkom 1978. godine proizvođač je izdao Servisni bilten br. 424 zbog trošenja materijala na površini podizača. Opisano je kako novi podizači poboljšavaju podmazivanje površine brijega na bregastom vratilu i omogućavaju dulji životni vijek komponenti (Slike 7 i 8).

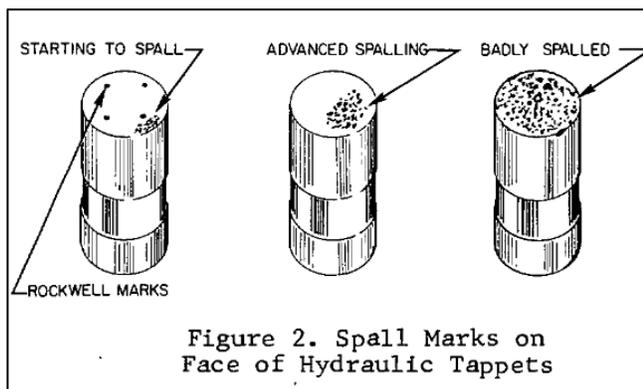
Slika 8 – Hidraulični podizač

Dostavljena analiza uključuje slijedeće zaključke. Uz već prethodno navedena oštećenja, mjerenjem je utvrđena povećana potrošenost materijala na podizačima ventila i brijegovima bregastog vratila. Navedena potrošenost materijala je mogla pridonijeti značajnim vibracijama motora i gubitku snage.
