Agencija za istraživanje nesreća u zračnom, pomorskom i željezničkom prometu
Odjel za istrage nesreća u željezničkom prometu

KLASA: 341-09/17-02/18
URBROJ: 699-06/03-18-72
Zagreb, 06.04.2018.

KONAČNO IZVJEŠĆE
Zvečaj, iskliznuće cisterne,
10. ožujka 2017.

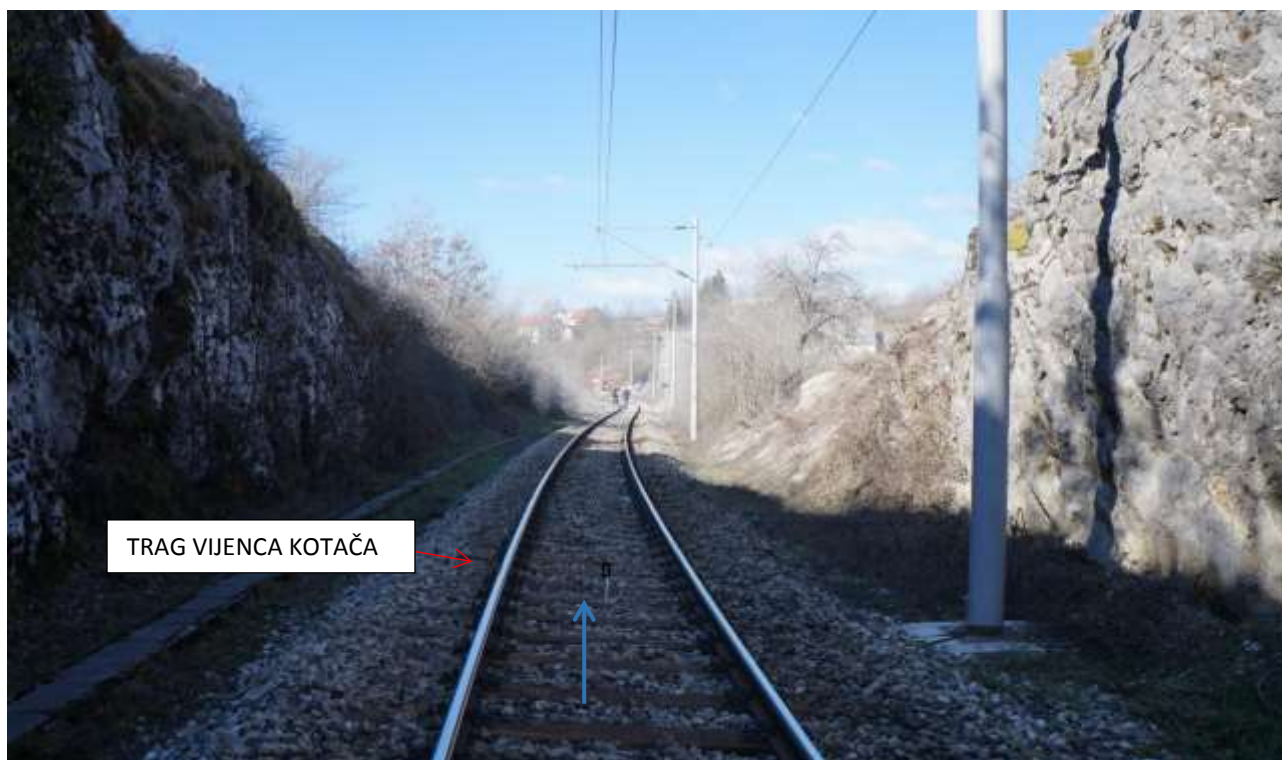
Pregledom kompozicije vlaka utvrđeno je da je isti bio sastavljen od dvadeset četiri željeznička vagona cisterne za prijevoz naftnih derivata. Iskliznuo je četrnaesti vagon sa zadnjim postoljem s obje osovine u lijevu stranu i petnaesti vagon sa prednjim postoljem (obje osovine u lijevu stranu) i stražnjim postoljem (obje osovine u desnu stranu). Iskliznuli vagoni zaustavili su se između km 498+730 i 497+760. Četrnaesti vagon je serije Zas-z br. 33 78 796 0080-3, a petnaesti vagon Zas-z br. 33 78 796 0108-2. Trinaest vagona ispred iskliznutih vagona i deset vagona nakon iskliznutih vagona nisu iskliznuli niti je na njima uočeno neko oštećenje.

Slika 5. – Bliži snimak mjesta iskliznuća (izvor slike: AIN)

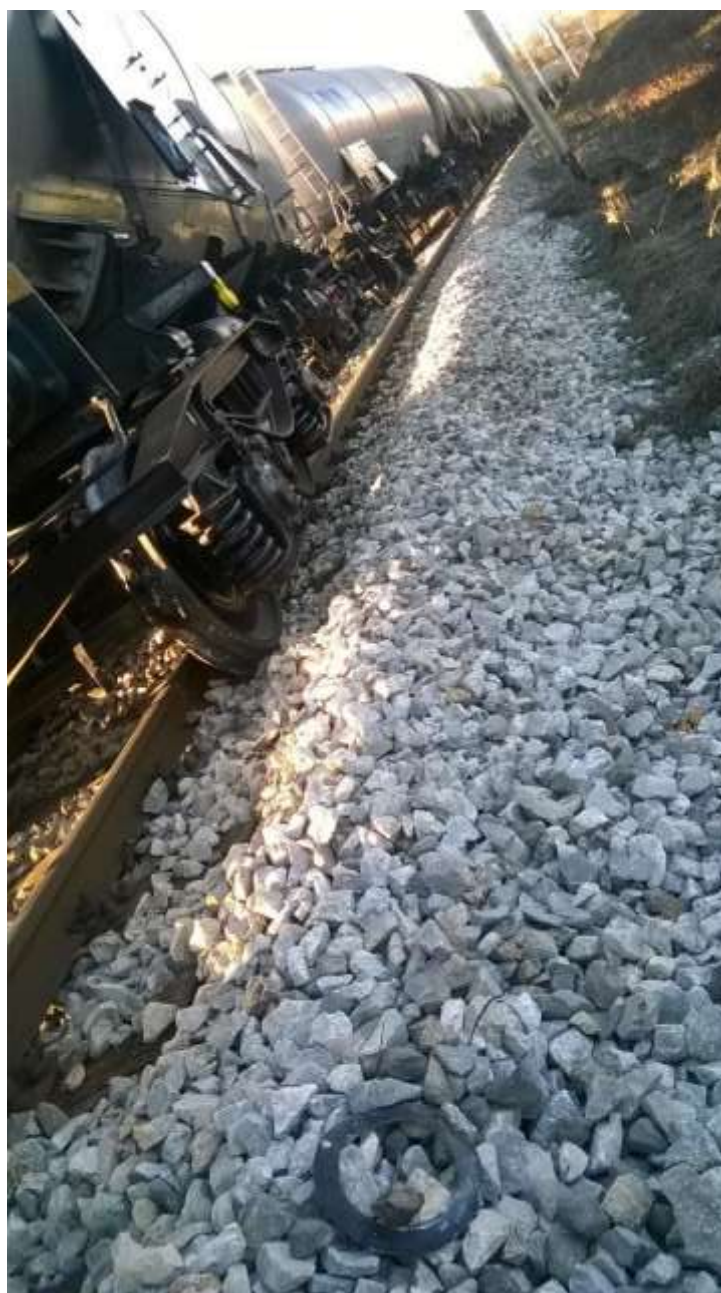
Slika 10. – Zaustavni položaj iskliznutih vagona (izvor slike: AIN)

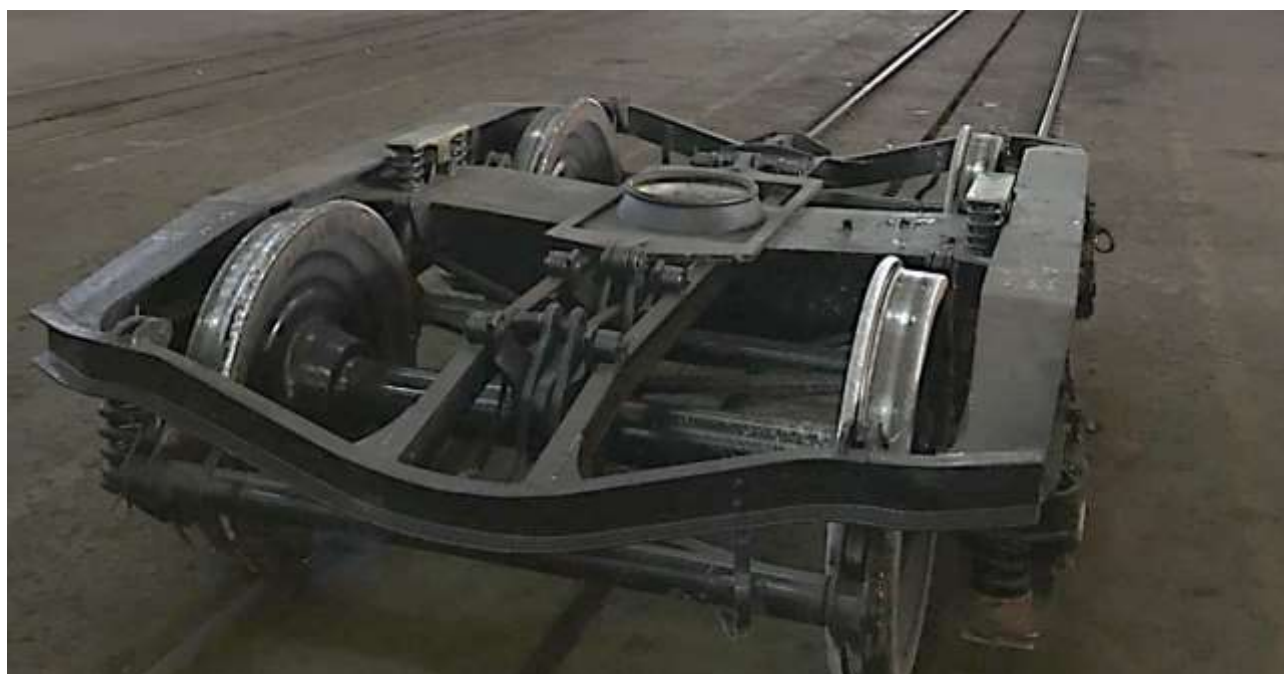
Pregledom vagona broj 33 78 796 0080 (četrnaesti vagon vlaka) utvrđeno je da su opruge na obje strane ovjesa stražnjeg okretnog postolja ispale s vagona. Pregledom ležaja kotača stražnjeg okretnog postolja četrnaestoga vagona na istima nisu uočena odstupanja. Na lijevom ležaju prve osovine iskliznulog postolja uočeno je mehaničko oštećenje, koje je posljedica udarca ležaja u rubni kamen perona kolodvora Zvečaj (slika 8). Na spremniku četrnaestog vagona, s prednje lijeve strane uočava se mehaničko oštećenje, na kojem se uočavaju tragovi sive boje. Temeljem pronađenih tragova utvrđeno je da je mehaničko oštećenje na cisterni nastalo uslijed udarca iskliznulog četrnaestog vagona u stup kontaktne mreže. Na kotačima iskliznulog okretnog postolja nisu uočena oštećenja u obliku loma materijala. Pregledom odbojnika četrnaestog vagona utvrđeno je da su sva četiri bila dobro podmazana.

Slika 12 – Okretno postolje 14. vagona (izvor slike: AIN)

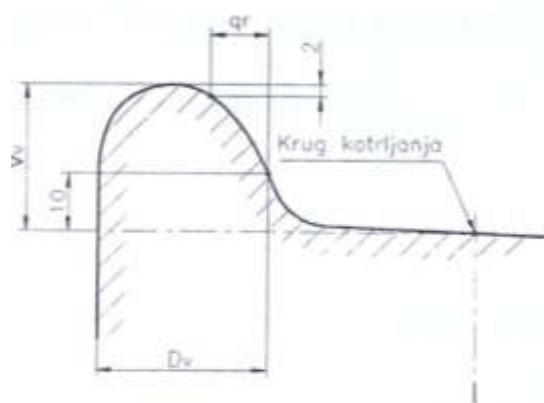
U radionici društva RŽV u Bjelovaru obavljeno je mjerenje dimenzija osovinskog sklopa oba iskliznula vagona. Mjerenje geometrije osovinskog sklopa obuhvatilo je mjerenje dimenzija kotača i osovina. Obavljenim mjeranjima utvrđeno je da su mjere osovinskih sklopova unutar predviđenih gabarita. Na kotačima iskliznutih osovina utvrđena su mehanička oštećenja.

Slika 13 – Detalj profila kotača vagona (izvor slike: RŽV)

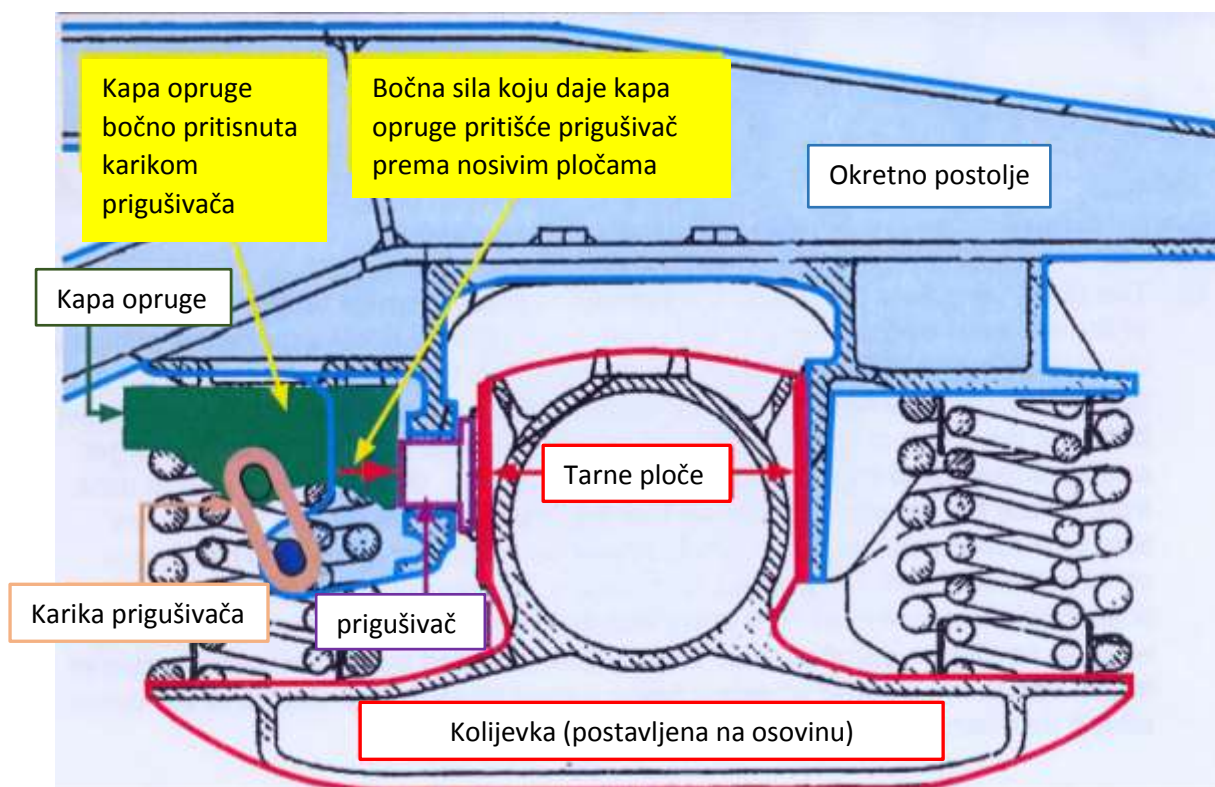
17 Mehanizam ovjesa vagona (Izvor AIN)
