Agencija za istraživanje nesreća u zračnom, pomorskom i željezničkom prometu

ZAVRŠNO IZVJEŠĆE

O NESREĆI SPORTSKO REKREATIVNOG ZRAKOPLOVA Microleve Corsario MK-II

Donji Lapac, 03. kolovoza 2015.

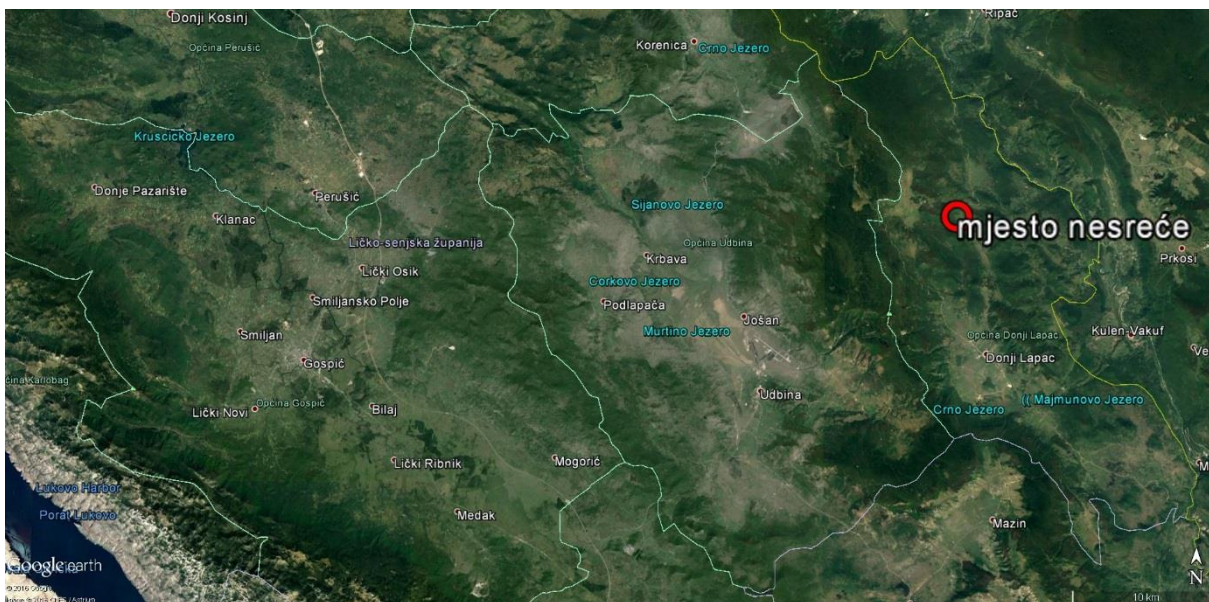
Slika 1. – mjesto pada sportsko rekreativnog zrakoplova nedaleko Donjeg Lapca

Zrakoplov je pao nekoliko metara od kuće u zaseoku Kruge. Po oštećenjima može se zaključiti da je u zemlju udario prednjim dijelom pod kutom od približno 30°, nakon čega se oko svoje poprečne osi okrenuo na leđa. Prema položaju olupine može se zaključiti da je u tlo udario iz smjera 290° (zapad-sjeverozapad). Na donjoj površini trupa zrakoplova vidljivi su tragovi klizanja po tlu, što upućuje na zaključak da je kut udara u tlo bio relativno mali. Oštećenja zrakoplova su takva da se može smatrati potpuno uništenim, a do požara nije došlo.
