Agencija za istraživanje nesreća u zračnom, pomorskom i željezničkom prometu

ZAVRŠNO IZVJEŠĆE

**O NESREĆI HELIKOPTERA
tipa Alouette II, SE-313B,
reg. oznake 9A-HAT**

Zlarin, 03. srpnja 2018.

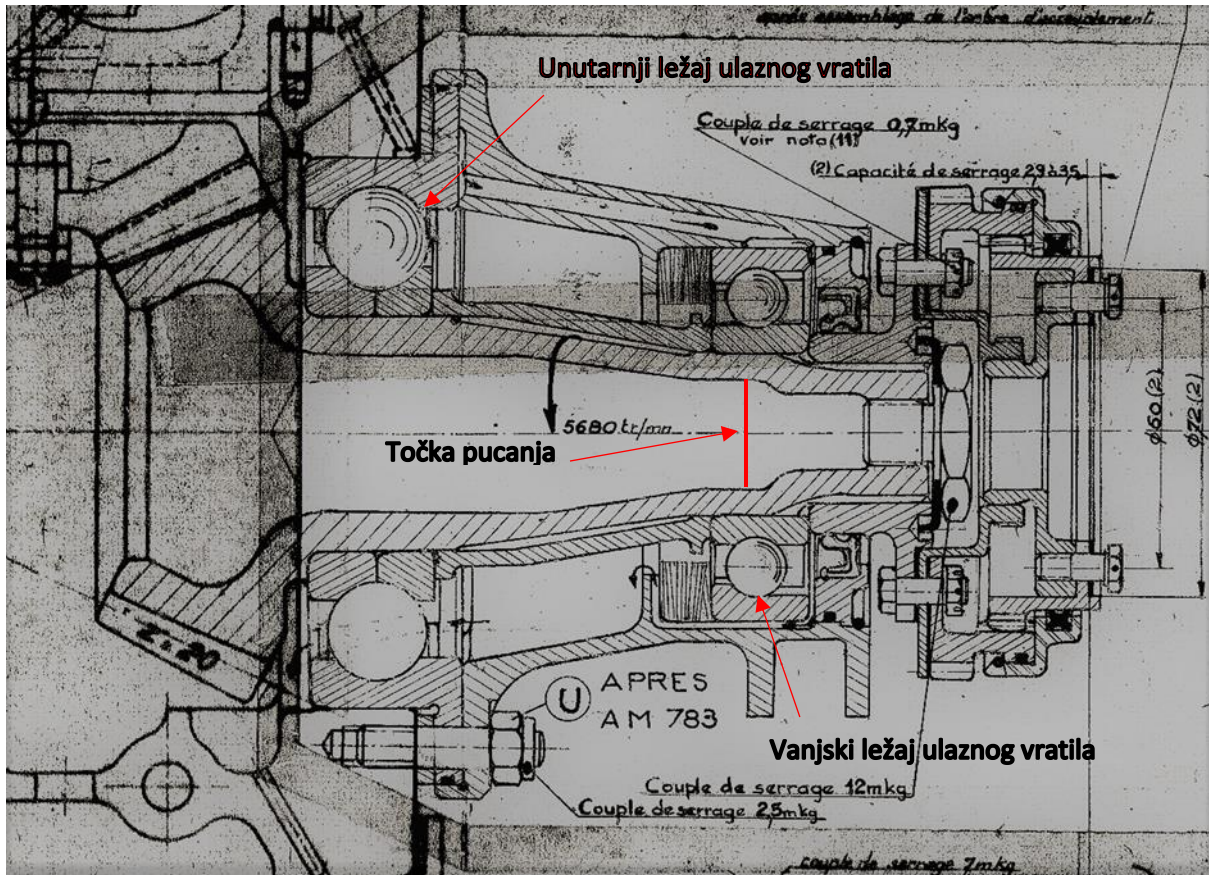
Slika 27 – Presjek ulaznog kučište sa pripadajućim komponentama

- Pogonsko vratilo (Drive shaft assy. with freewheel assy.)
- Ulazno vratilo (Input Bevel Drive shaft)
- Zupčanik ulaznog vratila (Drive shaft bevel gear)
- Unutarnji ležaj ulaznog vratila (Input bevel drive shaft Inner bearing)
- Kućište ulaznog vratila (Input bevel drive shaft flange) (Slika 27)
- Kvačilo (Clutch unit)
- Kardansko vratilo (Cardan shaft assy.)

Pogonsko vratilo je za potrebe istraživanja uzroka nesreće rastavljeno na pojedine dijelove. Pregledom pogonskog vratila utvrđeno je da je „freewheel“ funkcija vratila ispravna, te da pojedine komponente u „freewheel“ mehanizmu nisu oštećene (Slika 28 i 29). U „freewheel“ mehanizmu je pronađeno ulje za podmazivanje. Nazubljeni puknuti dio ulaznog vratila ostao je zaglavljen i zavaren u pogonskom vratilu.

Pregledom ulaznog vratila je utvrđeno njegovo puknuće na poziciji vanjskog ležaja. Na mjestu puknuća materijal je potpuno izobličen sa tragovima promjene boje (Slika 29 i 30). Na zupčaniku ulaznog vratila su pronađena oštećenja u obliku pregrijavanja i mehaničkih oštećenja.
