ZAVRŠNO IZVJEŠĆE

O OZBILJNOJ NEZGODI PRILIKOM SLIJETANJA ZRAKOPLOVA Cessna 172, reg. oznake 9A-DHL

Aerodrom Lučko, 17. prosinca 2021.

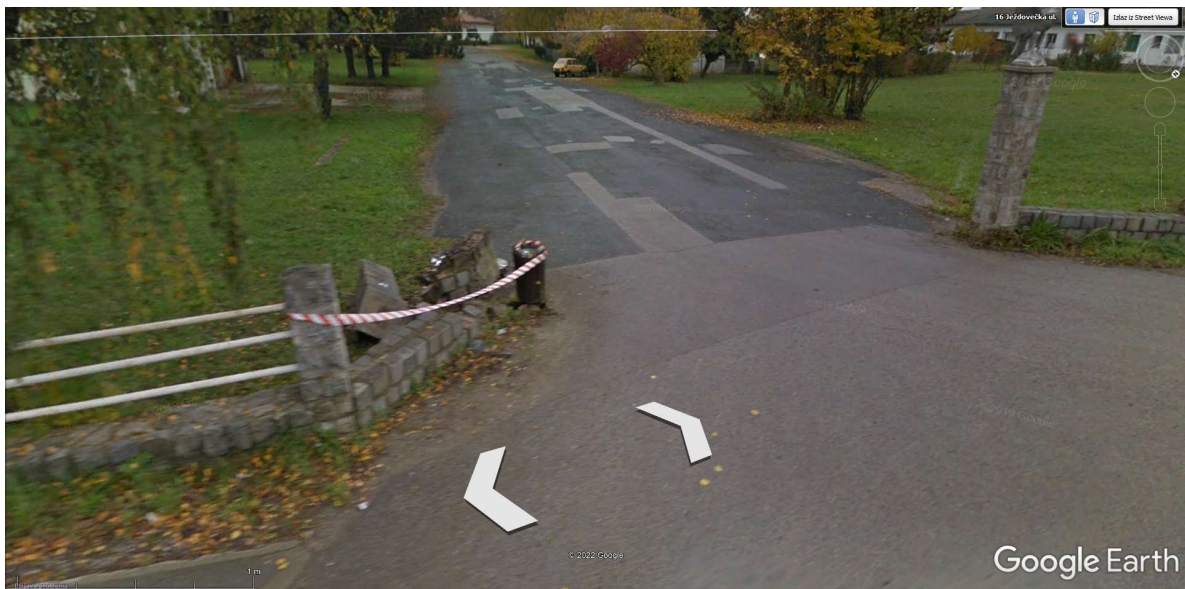
Aerodrom Lučko ograđen je zaštitnom ogradom koja je oštećena na više mjesta te obrasla gustim raslinjem što omogućava divljači i životinjama ulaz i kretanje po manevarskim površinama, čime je ugrožena sigurnost letačkih operacija. Sam ulaz aerodroma otvorenog je tipa, a Aeroklub Zagreb je na svojem djelu ogradom dodatno zaštitio ulazak životinja na manevarske površine.

Slika 4. – Ulaz u Aerodrom Lučko
