Agencija za istraživanje nesreća u zračnom, pomorskom i željezničkom prometu  
Odjel za istrage nesreća u željezničkom prometu

# **KONAČNO IZVJEŠĆE**

## **Nesreća vlaka broj 4717 u kolodvoru Pula na pruzi oznake R101, dana 14.01.2023.**

AIN/06-FR-01

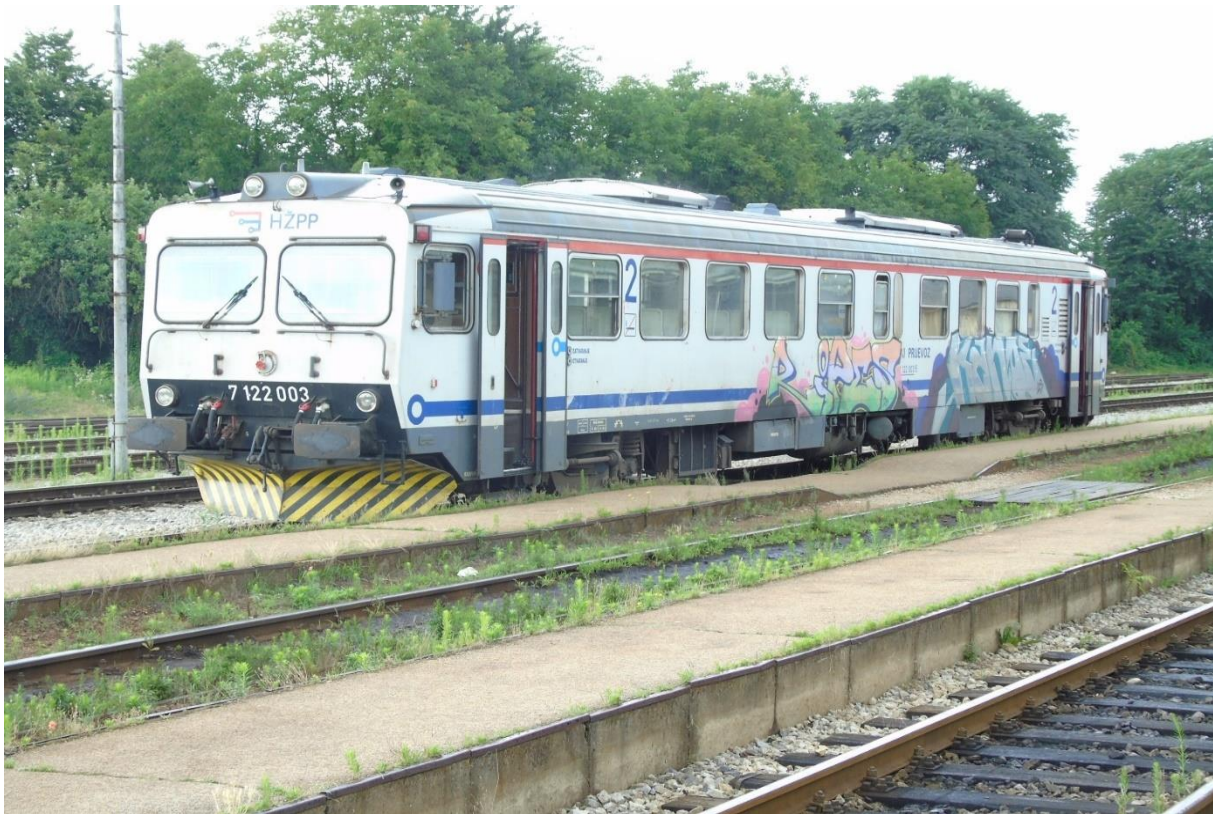
**Slika 3. Dizel motorni vlak serije 7122 (Izvor slike: AIN)**

Dizel motorni vlak (Slika 3.) FIAT-KALMAR serija 7122 izradile su u suradnji talijanska tvrtka Fiat – Ferroviaria i švedska tvrtka Kalmar Verkstad u periodu od 1980. do 1981 godine. Na prugama Hrvatskih željeznica u upotrebi je od 1996. godine. Vlak je jednodijelni i opremljen s dva okretna postolja, pogonjen s dva dizelska motora snage 166 kW. Prijenos snage motora se odvija preko hidrauličnog prijenosnika i po jednog osovinskog prijenosnika u svakom okretnom postolju, rasporeda osovina (1A)'(1A)'. Duljina preko odbojnika je 24400 mm, razmak između svornjaka osovinskih postolja je 15320 mm, sjedećih mjesta je 68, masa vlaka je 40 tona. Maksimalna brzina vlaka je 120 km/h.
