# ZAVRŠNO IZVJEŠĆE

## OZBILJNE POMORSKE NESREĆE

**Udar putničkog broda „Morska vila“ u obalu**

**Gradska luka Split, 24. srpnja 2022. godine**

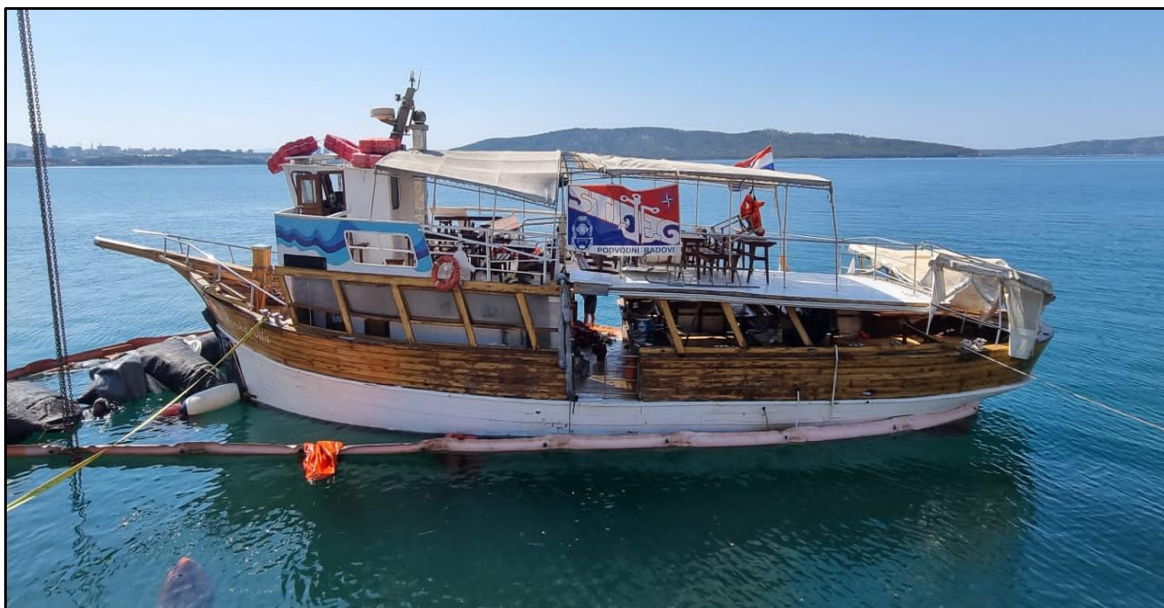
**Slika 1. Putnički brod „Morska vila“, dotegljen i privremeno privezan u mjestu Kaštel Sućurac nakon nesreće**  
(izvor: LK Split)

Dana 26. srpnja 2022. godine, putnički brod „Morska vila“ je oteglen iz Gradske luke Split u obližnje mjesto Kaštel Sućurac, radi detaljnog pregleda nastalih oštećenja i privremenih popravaka istih, kako bi naposljetku sigurno mogao biti dotegljen do remontnog brodogradilišta u Betini (otok Murter). Kontaktiran je HRB, koji će poslati dežurnog inspektora da provjeri jesu li poduzeti radovi privremene sanacije broda adekvatno/zadovoljavajuće obavljene te je li brod sposoban za sigurno tegljenje do Betine.

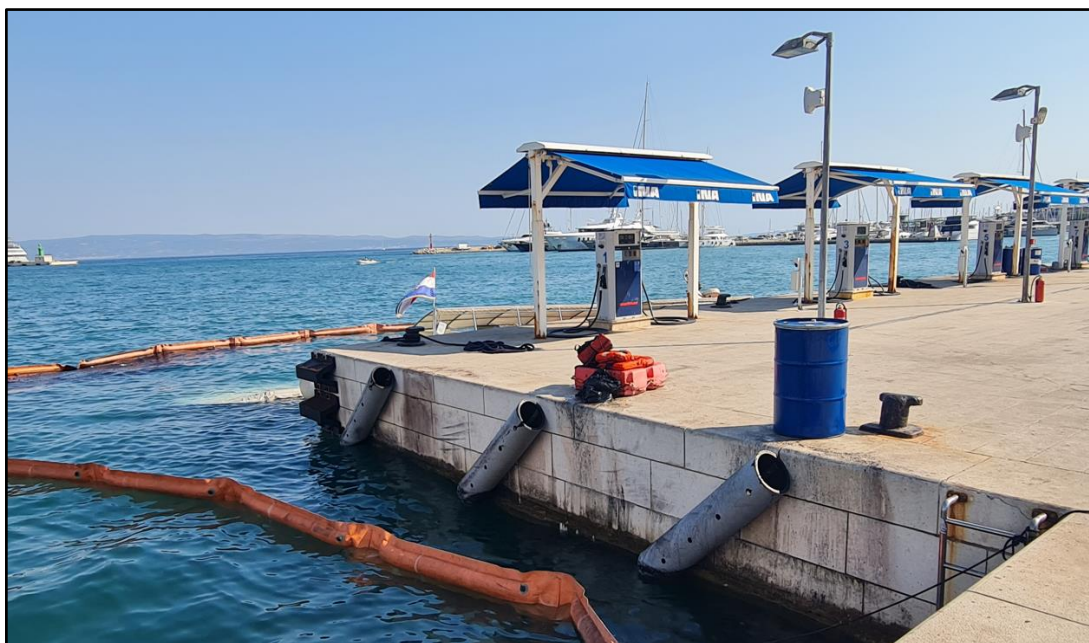
**Slika 3. Benzinska postaja za plovila na Zapadnoj obali Gradske luke Split nakon nesreće**

Posljedice (za ljude, brod, teret, okoliš, ostalo): uslijed udara u obalni zid pristana, došlo je do oštećenja strukture na pramčanom dijelu broskog trupa, posljedičnog prodora mora u potpalublje, postepenog naplavlivanja i naginjanja broda na lijevi bok te naposljetku nalijeganja lijevom dijelom trupa na morsko dno uz obalni rub (slika 4). Prema prikupljenim informacijama, na brodu se u trenutku nesreće nalazilo oko 1000 litara pogonskog goriva (dizela); nakon potonuća, uočeno je manje onečišćenje mora i morskog okoliša, čije je širenje spriječeno, a nastalo onečišćenje sanirano. Betonski rub pristana benzinske postaje za plovila neznatno je oštećen uslijed udara broda.

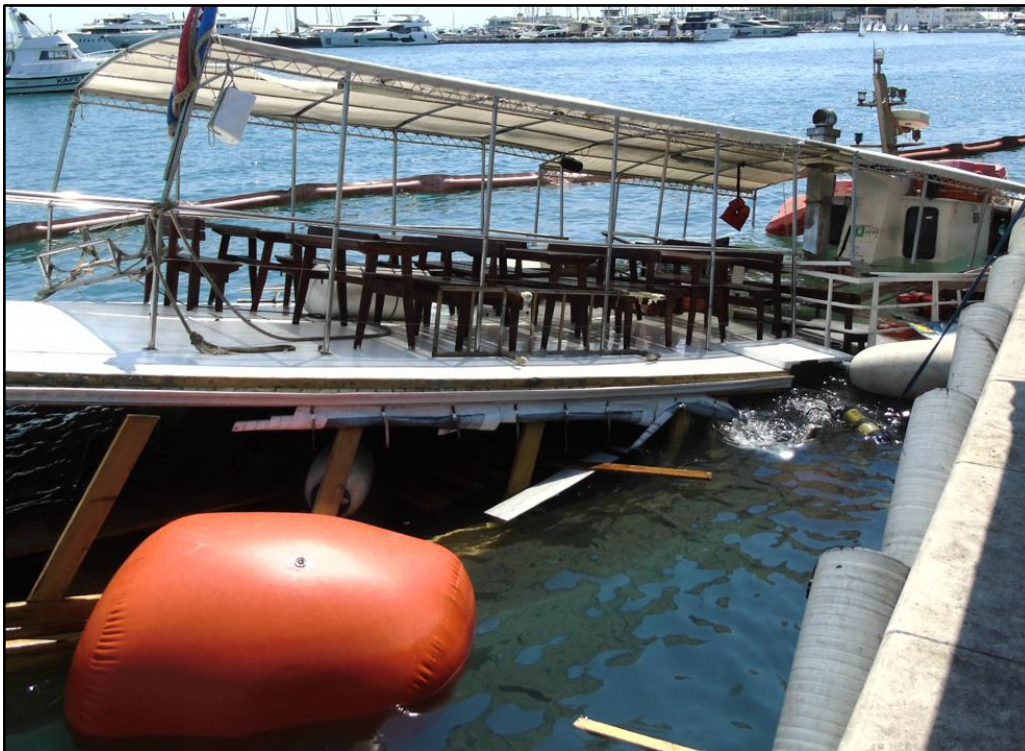
Slika 6. Putnički brod „Morska vila“ prilikom podizanja na morsku površinu, 25. srpnja 2022.  
godine  
(izvor: AIN)

U predvečernjim satima idućeg dana, 25. srpnja 2022. godine, brod je uspješno podignut s morskog dna, bez posljedičnog oštećenja i naknadnog istjecanja pogonskog goriva iz tankova te je premješten s mjesta potonuća, otprilike 20 – 30 metara u smjeru NE uz obalu, kako bi se pristan benzinske postaje oslobodio za pristajanje drugih plovila i time omogućio ponovni redovni rad predmetne benzinske postaje.

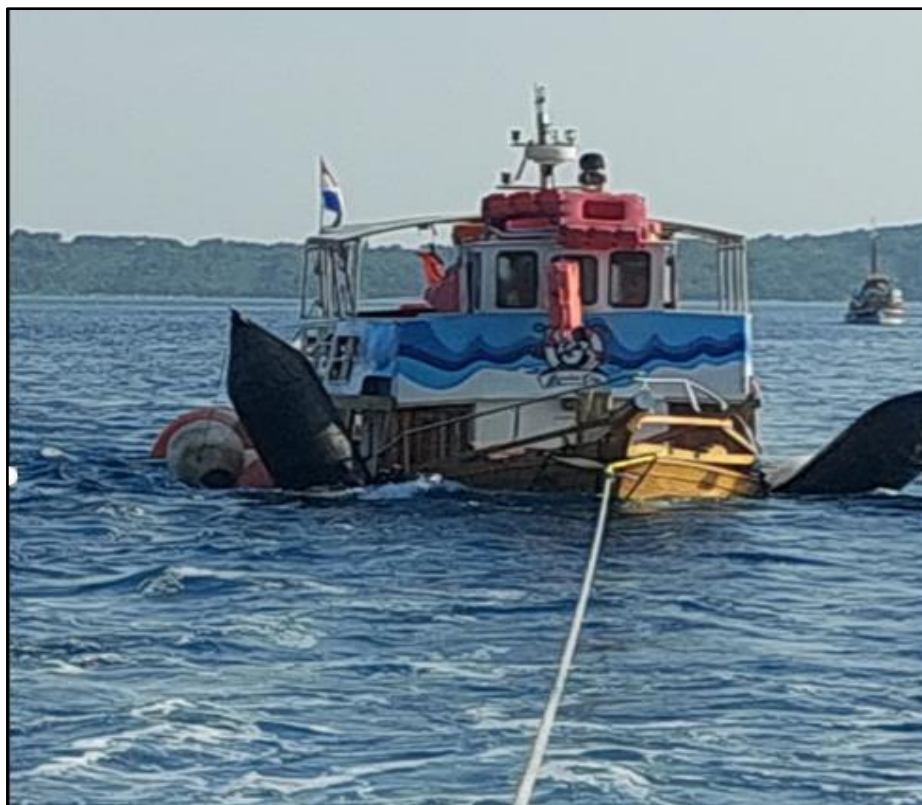
Slika 7. Putnički brod „Morska vila“ tijekom tegljenja iz Gradske luke Split do Kaštel Sućurca  
(izvor: LK Split)
