ZAVRŠNO IZVJEŠĆE

VRLO OZBILJNE POMORSKE NESREĆE

Nasukanje i potpuni gubitak teretnog broda „Deala“

jugoistočna obala Istre, rt Kremen, 16. travnja 2024. godine

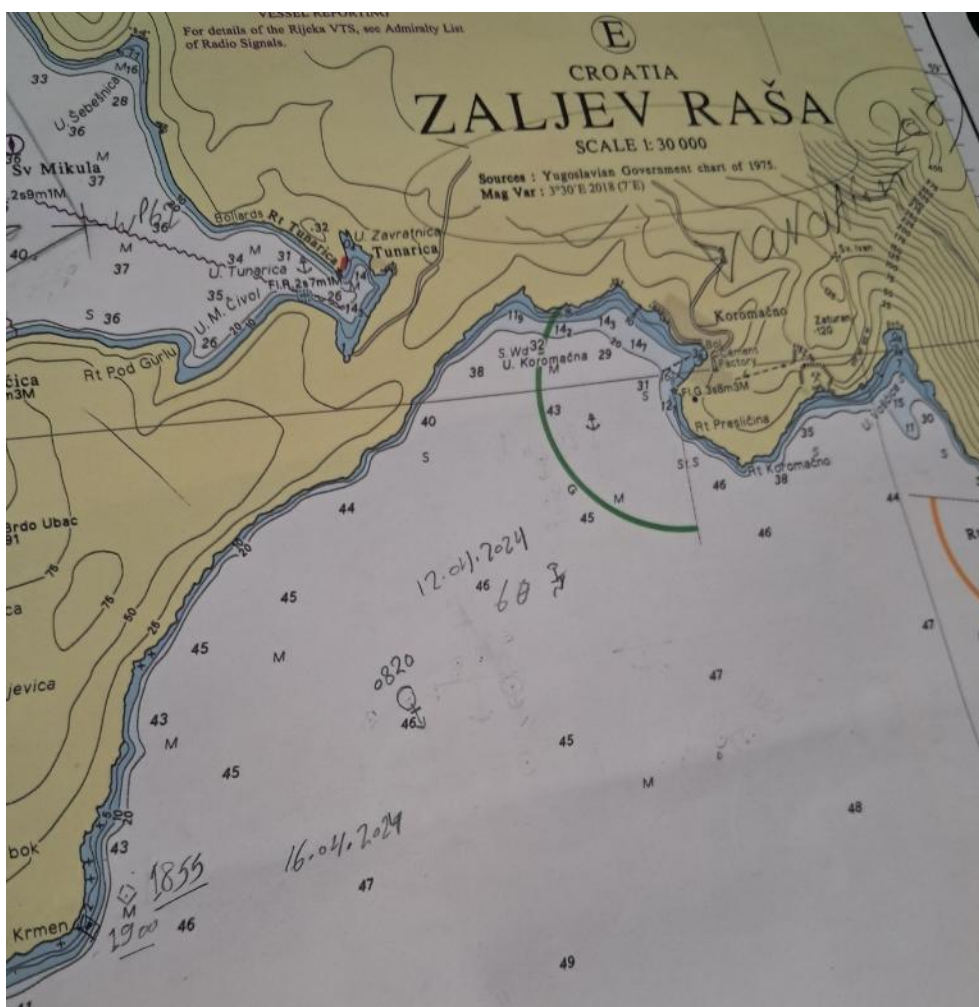
Slika 8. Navigacijska karta BA1426, dio „Zaljev Raša“ sa zapovjedničkog mosta (izvor: AIN)

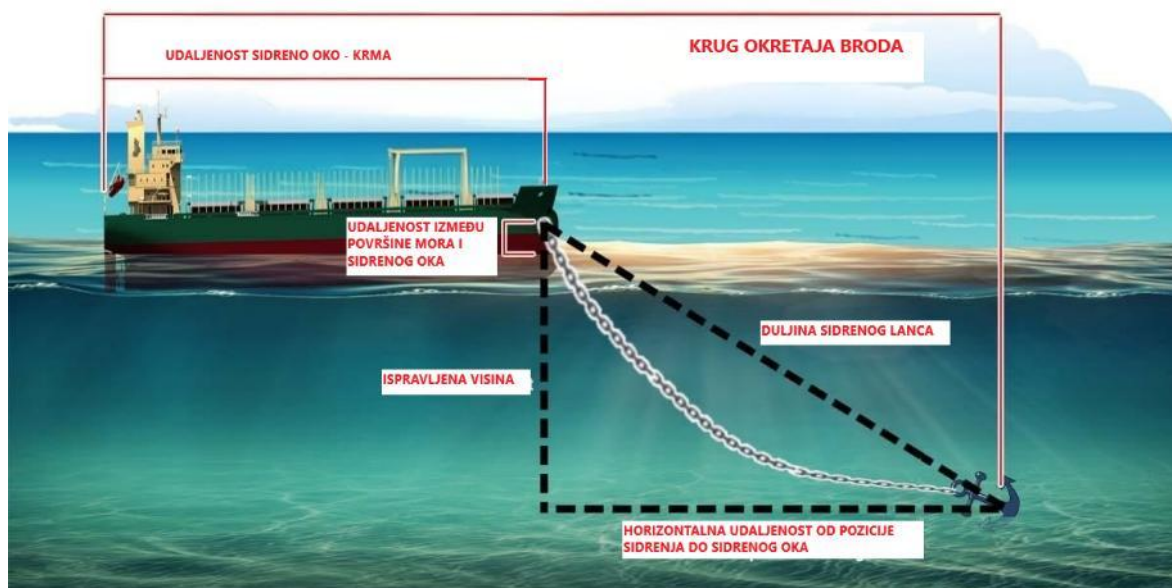
Slika 11. Vizualni prikaz izračuna polumjera kruga okretaja broda (swinging circle) (izvor: obrada AIN)

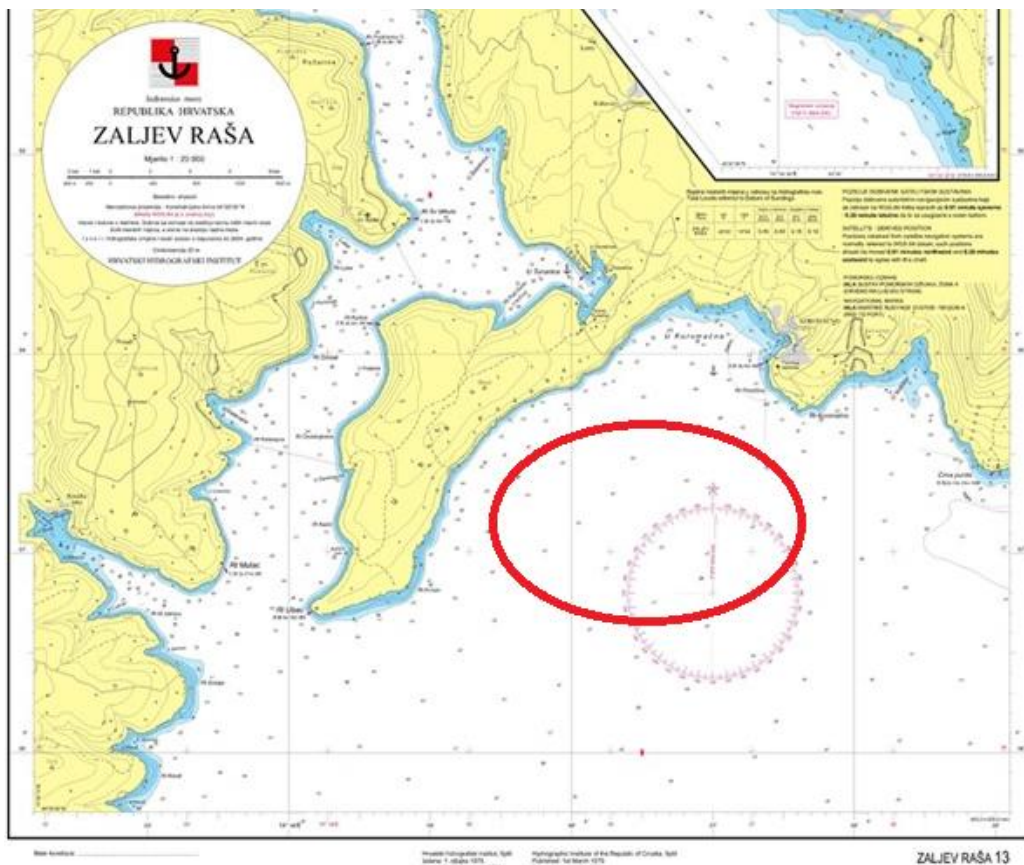
Sidrište nije službeno označeno na pomorskim kartama. Sama uvala Koromačna generalno dobro je zaštićena od bure i valova, ali ta zaštićenost postepeno se smanjuje što je plovilo usidreno dalje od luke Koromačno prema jugozapadu. Šire područje uvale omeđeno je obalnom linijom poluotoka Ubac, tako da dubine uz samu obalu počinju od 40 metara pa sve do 46 metara, kako je označeno na nautičkim kartama.

Unatoč činjenici da opisano morsko područje nije označeno kao službeno sidrište, ovo morsko područje, obzirom na svoje maritimne karakteristike i rijedak pomorski promet, služi kao uobičajeno sidrište za brodove koji čekaju na ulaz u luke Raškog zaljeva i/ili luku Koromačno. Sidrenje južnije od označenog područja nije optimalno jer je previše otvoreno, izlažući brodove valovima iz zapadnih i istočnih smjerova. Zbog toga u ovom području obično sidre istovremeno najviše četiri broda duljine do 100m.

Slika 12. Pomorska karta „Zaljev Raša - 13“, sa označenim uobičajenim sidrištem za brodove
(izvor: HHI, obrada AIN)

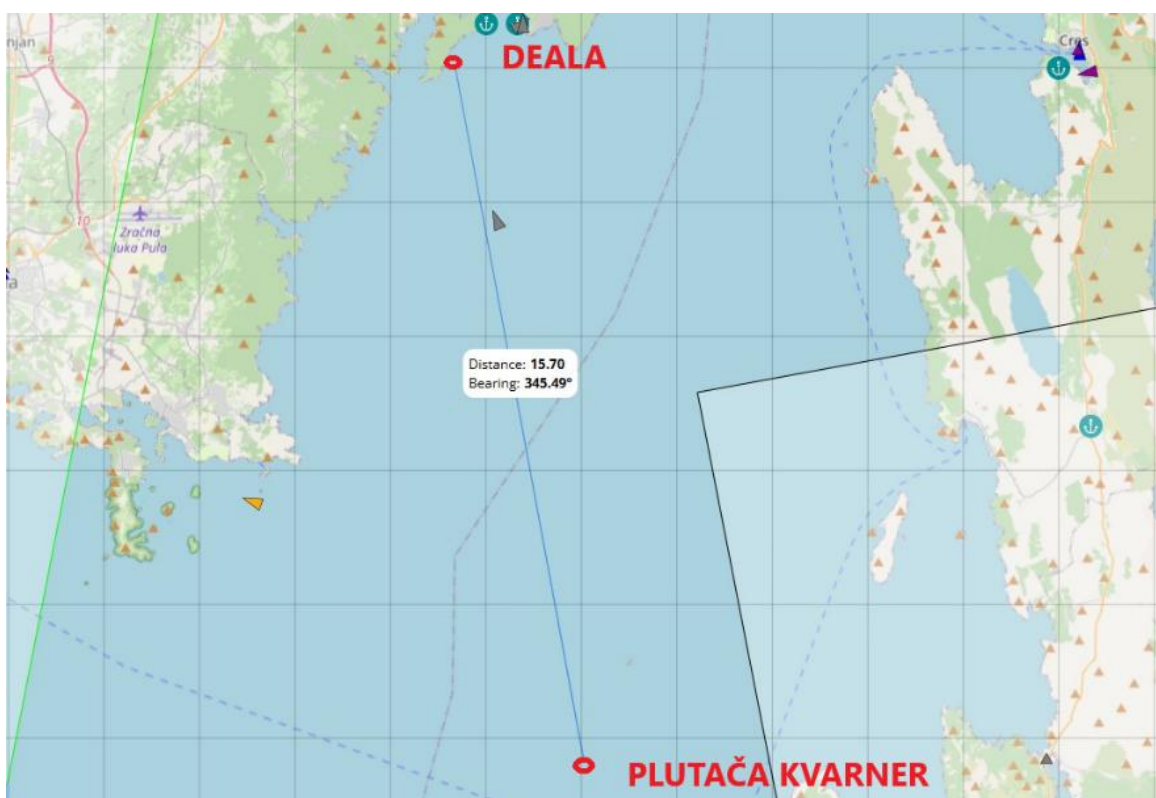
Meteorološki podaci prikupljeni su sa meteorološke plutače *Kvarner*, koja se nalazi na poziciji 44°41,497' N, 14°09,115' E (slika 18), 15.7 nm jugo-jugoistočno od mjesta nesreće (prilog II). Iako se ova plutača nalazi na otvorenom moru, što podrazumijeva i očekivano nešto veće zabilježene vrijednosti snage vjeta i visine valova, zbog blizine ove plutače mjestu nesreće zabilježeni podaci mogu sa visokom vjerojatnošću biti interpretirani na način da ukazuju na dinamiku vremenskih prilika koje su prevladavale uz jugoistočnu obalu Istre.

Slika 18: Lokacija plutače „Kvarner“ (izvor EMSA SEG, obrada AIN)

Plutača „Kvarner“ bilježi pojačanje vjeta u 16:20, sa maksimalnim vrijednostima od 14.5 m/s. Istovremeno vjetar okreće iz jugoistočnog u sjeveroistočni smjer, te postepeno pojačava do vrijednosti srednje brzine vjeta 21.7 m/s (maksimalno 32.5 m/s) u 18:50. O pogoršanju vremenskih uvjeta svjedoči i krivulja tlaka zraka (prilog II), sa jasno vidljivim trendom nastupa depresije u popodnevним satima. Podaci o jačini i smjeru vjeta za period 16:00 – 19:30 izmjerenih s Plutače „Kvarner“ nalaze se u tablici 2.
