ZAVRŠNO IZVJEŠĆE

VRLO OZBILJNE POMORSKE NESREĆE

Požar i potpuni gubitak motorne jahte „Acceptus“

Makarska

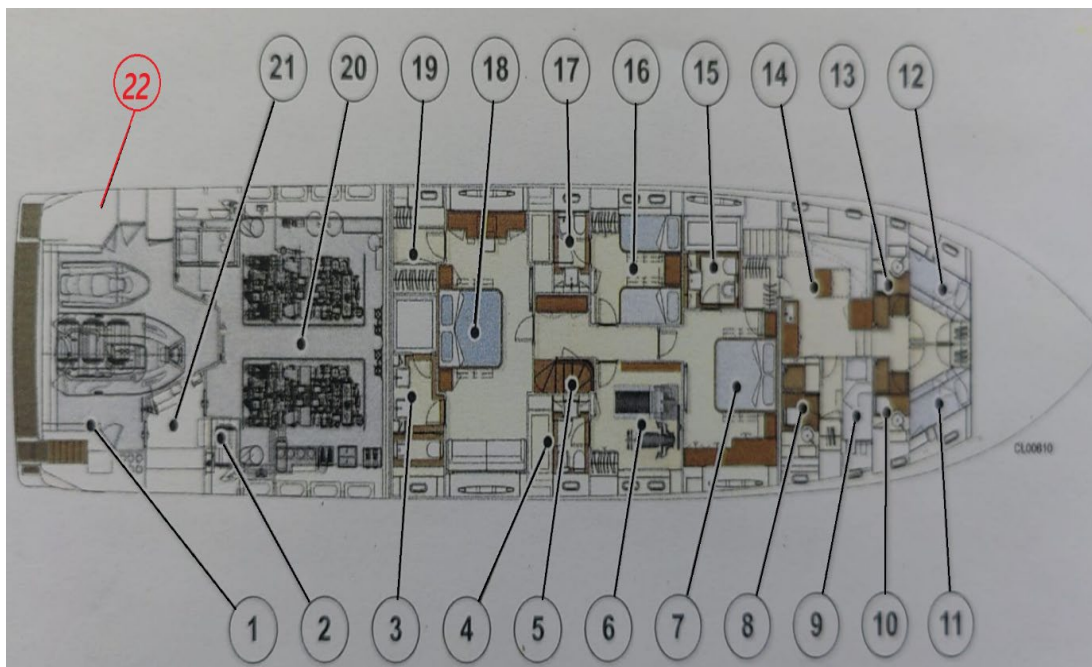
Slika 3. Tlocrt presjeka potpalublja jahte Acceptus (izvor: Korisnički priručnik jahte)

Potpalublje, gledano od pramca prema krmi, sastoji se od prostorija za posadu i goste (označeno brojevima 3-19), strojarnice (20), te krmenog dijela broda, u kojem se na desnoj strani nalazi kontrolna soba (21), u sredini lazaret (1 - garaža za jet-skijeve), a s lijeve strane tehnički prostor (22) (Slika 3.).

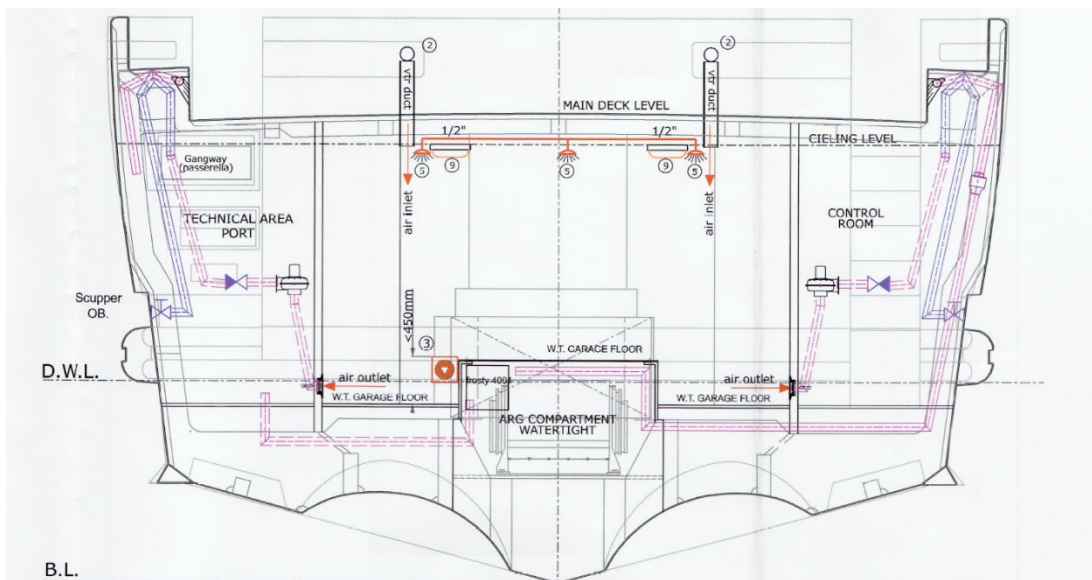
Slika 4. Poprečni presjek krmenog dijela potpalublja (izvor: iz nacrtu jahte Garage Fire Safety)

S obzirom na informacije prikupljene tijekom istrage, fokus ove istrage je na krmeni dio potpalublja broda (Slika 4.), zbog čega će njegovi segmenti biti detaljnije opisani u nastavku.

Ovaj prostor, označen crvenim brojem 22 na slici 3., (na slici 4. naziva se *Technical area port*), predstavlja nevelik prostor približne duljine 4 metra, širine do 1.5 metra, i visine do 2 metra. Smješten je u lijevom dijelu krmenog dijela potpalublja i u njega se ulazi direktno iz lazareta, od kojeg je odvojen unutarnjom stijenkom (Slika 5.).

Istragom je utvrđeno da se požar proširio upravo iz ovog prostora, o čemu se detaljnije govori u nastavku ove analize.

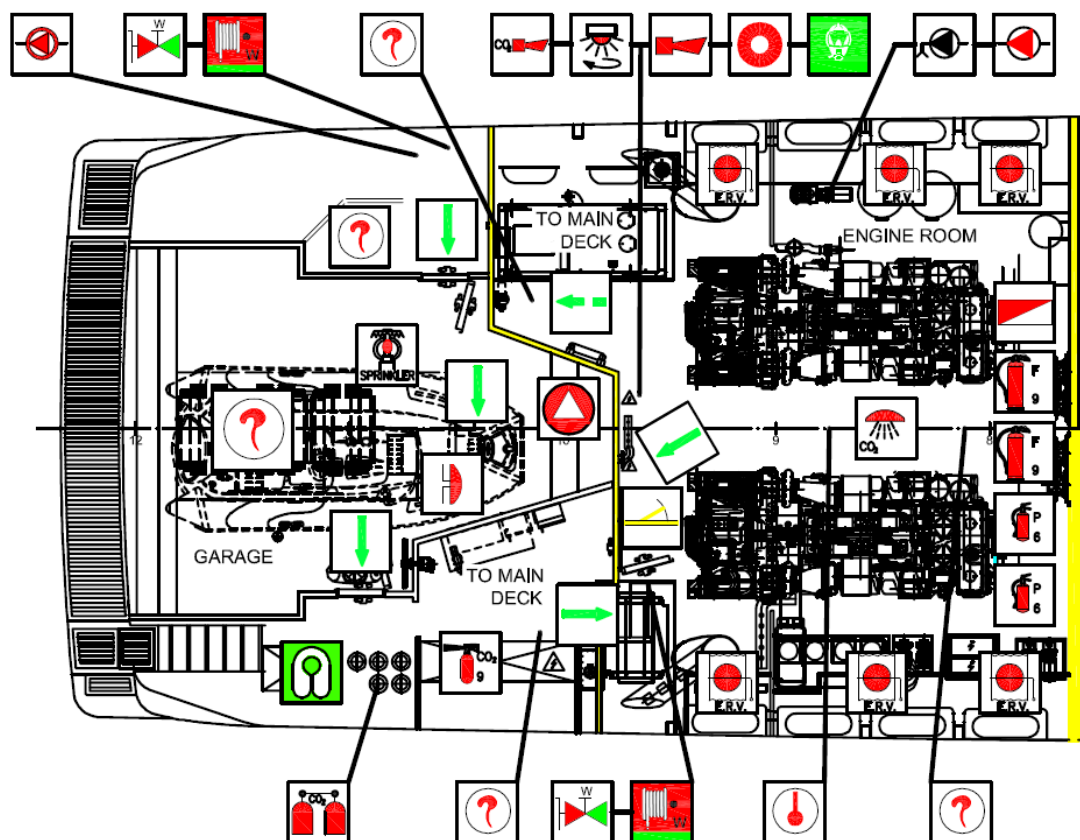
Slika 13: izvadak iz Fire Control and Safety Plan (izvor: jahta Acceptus)

Jahta ima prenosive aparate za gašenje požara različitih veličina i sredstava za gašenje (CO₂, kemijski prah, pjena), raspoređenih na svim palubama sukladno odobrenom požarnom planu (Slika 13.).

Tehnički prostor pokriven je hidrantskim priključkom i pripadajućim požarnim crijevom s mlaznicom. Navedeni prostor nije pokriven fiksnim sustavom gašenja požara.
