ZAVRŠNO IZVJEŠĆE

OZBILJNE POMORSKE NESREĆE

Potonuće putničkog broda „Pacific“

Iuka Krilo Jesenice, 28. prosinca 2024. godine

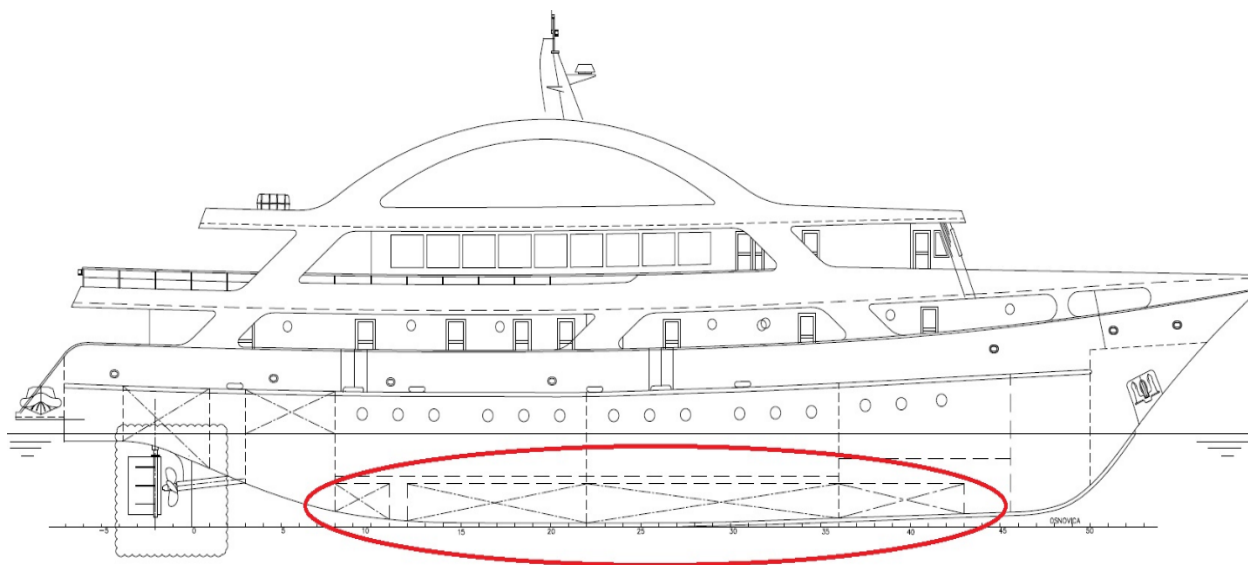
Slika 4. Opći plan konstrukcije broda sa označenim dijelom dvodna sa tankovima (izvor: HRB)

U prostoru potpalublja, između rebra br. 8 i rebra br. 50 prostire se dvodno broda (istaknuto crvenim na slici 4.), u kojem se nalaze sabirni tank otpadnih voda (rebra br.8-br.11), tank pitke vode (br.12-br.36), i tank balasta (br.36-br.43). Visina dvodna je 1200 mm.

Istragom je utvrđeno da je propadanje materijala uzrokovano unutarnjim korozivskim procesima u strukturnom sabirnom tanku otpadnih voda. Povećana debljina lima oplate mogla bi samo odgoditi probijanje tanka na određeno vrijeme, ali ne bi utjecala na slijed događaja koji je doveo do prodora mora kroz nastalu pukotinu i posljednog potonuća broda.

Iako bi dodjeljivanje povećanog koeficijenta korozije strukturnim sabirnim tankovima otpadnih voda imalo ograničen pozitivan učinak na otpornost konstrukcije, istraga smatra da debljina lima vanjske oplate ispod strukturnog sabirnog tanka otpadnih voda nije kontributivni čimbenik ove nesreće.

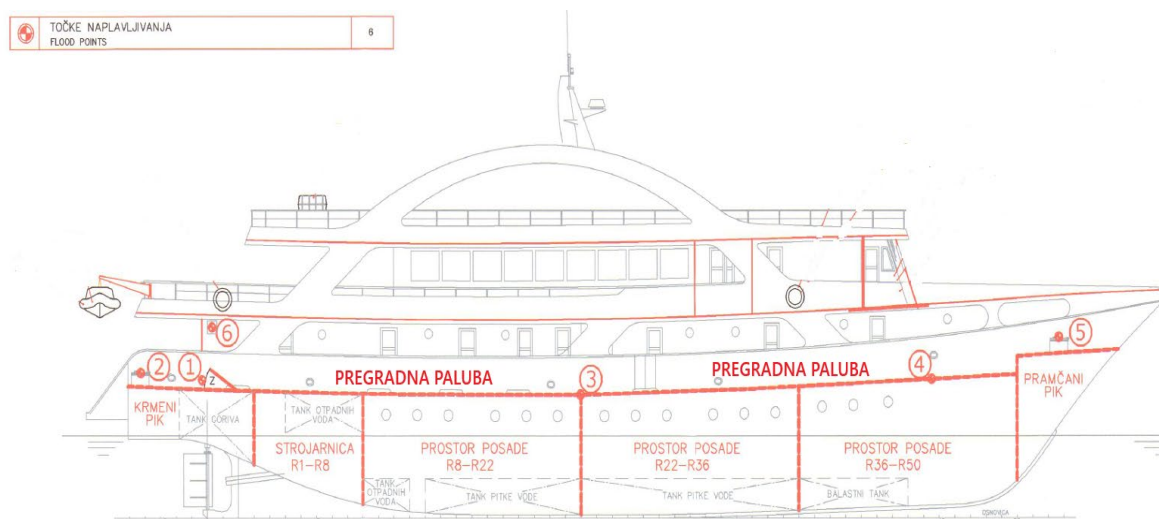
Slika 6. Pregradna paluba (izvor: HRB)

Definirana je granična linija urona 76 mm ispod linije pregradne palube (Slika 6.).
