Agencija za istraživanje nesreća u zračnom, pomorskom i željezničkom prometu  
Odjel za istrage nesreća u željezničkom prometu

# **KONAČNO IZVJEŠĆE**

## **Ozbiljna nesreća teretnog vlaka 81218 na pruzi oznake M202 kod kolodvora Meja, dana 11.12.2023. godine**

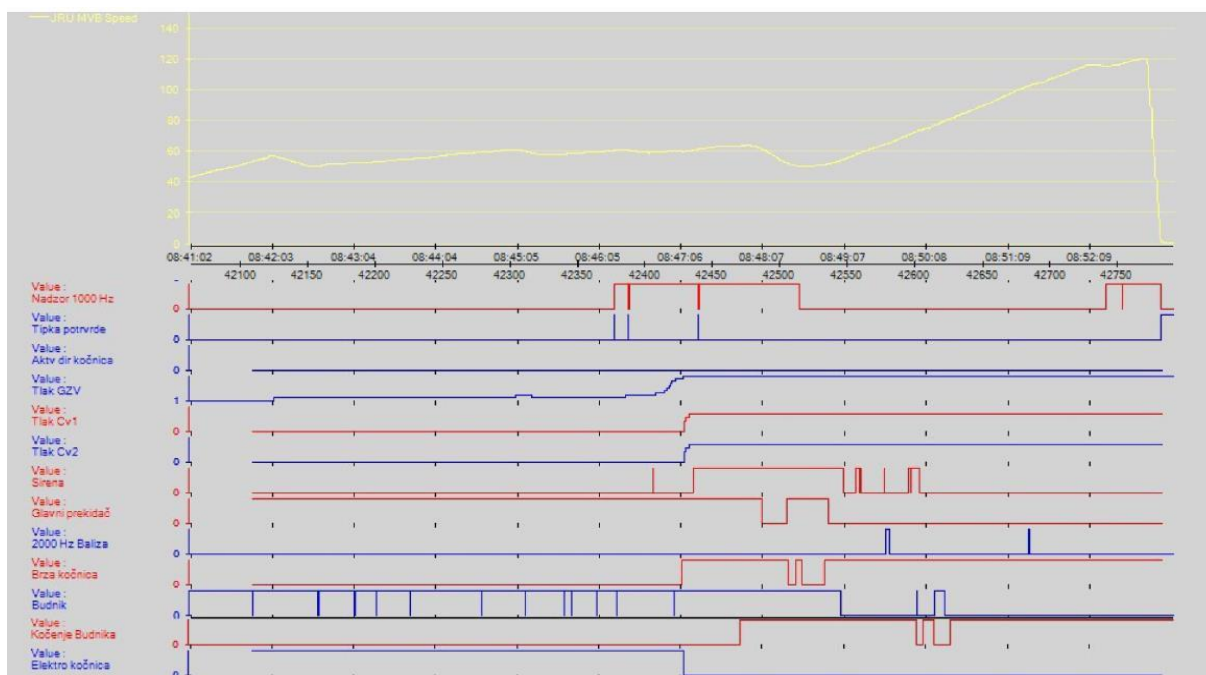
**Slika 5. Graf zapisa kretanja vlaka**

Vožnja između kolodvora Moravice – Brod Moravice je uredna bez vidljivih nepravilnosti i neurednosti, neposredno pred ulazak u kolodvor Brod Moravice u 07:01:45 početak zračnog kočenja pri brzini od 15 km/h, zaustavljanje vlaka u kolodvoru te u 07:14:11 polazak iz kolodvora Brod Moravice, prolazak pored izlaznog signala brzina 11 km/h.

U 08:48:07 sati pri brzini od 61 km/h u položaju km 633+338 isključenje glavnog prekidača na lokomotivi, nešto kasnije uključanje glavnog prekidača struje u 08:48:25 sati pri brzini od 52 km/h, u 08:49:39 sati pri brzini od 65 km/h u položaju km 634+875 vlak prolazi pored prostornog signala PS 922.

U 08:50:00 sati zabilježen je sudar sa vozilom TMD u km 635+155 pri brzini od 72 km/h, u naredna dva kilometra brzina vlaka raste do 102 km/h, te do prolaska pored prostornog signala PS 932 u položaju km 637+144 u 08:51:22 sati.

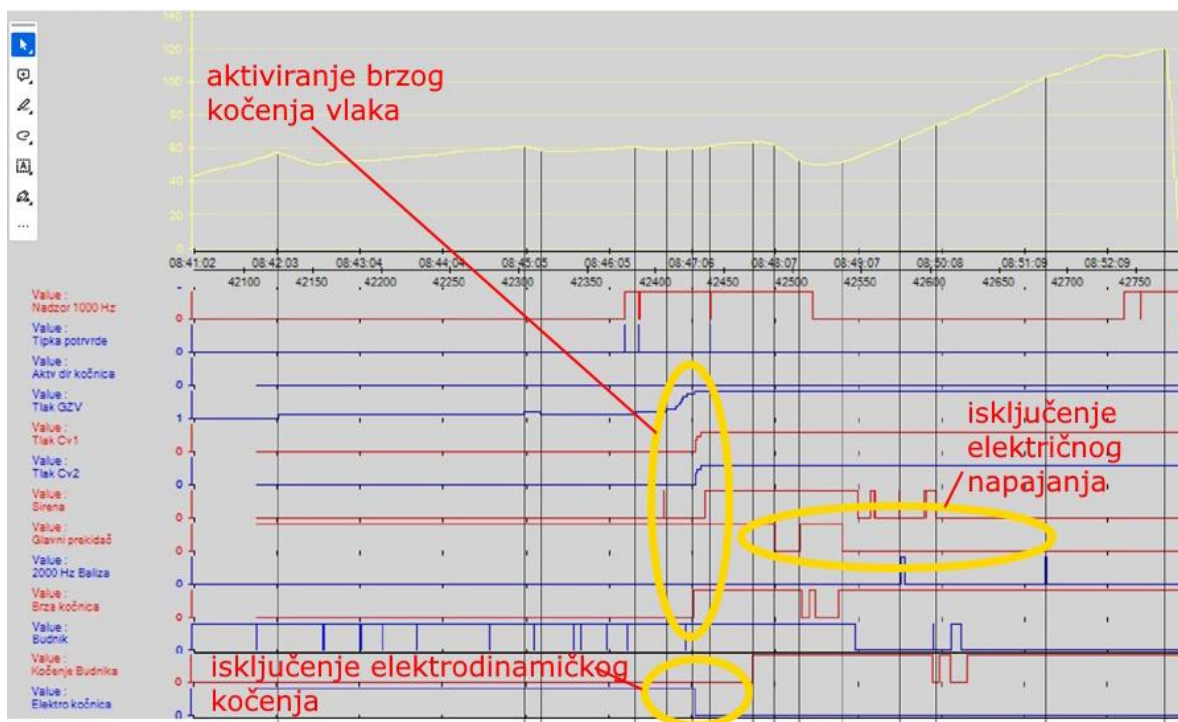
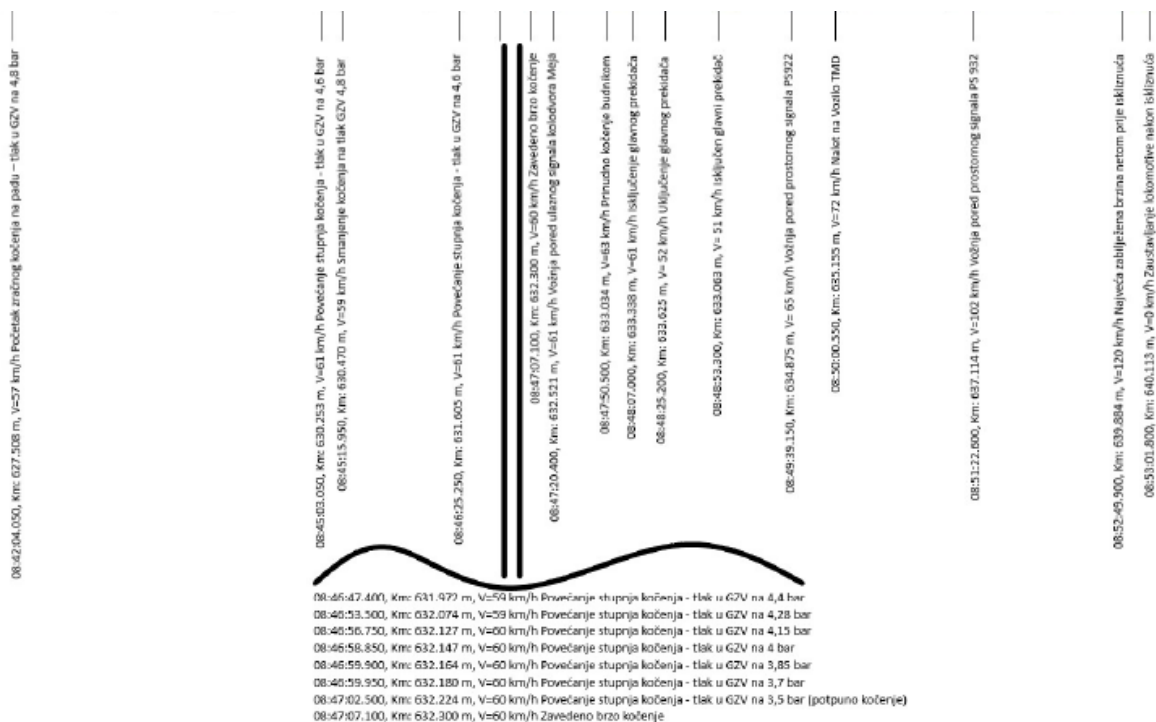
Dinamika kretanja vlaka između ulaznog signala kolodvora Meja i mjesta iskliznuća

Između km 633+034 i km 633+338 (duljina dionice l = 304; vrijeme vožnje t = 17 s) pruga je u blagom padu ( $w_e = -0,305\%$ ) i vlak je počeo usporavati sa 63 na 61 km/h. Daljnje usporavanje vlaka sa 61 na 52 km/h uslijedilo je na sljedećoj dionici između km 633+338 i km 633+625 (l = 287 m; t = 18 s) koja je također u blagom padu ( $w_e = -1,007\%$ ) ali i pod djelovanjem kočne sile u iznosu od 198,1 kN. Na sljedećoj dionici pruge između km 633+625 i 634+063 (l = 438; t = 31 s) vlak je smanjio brzinu s 52 na 51 km/h iako je dionica na velikom padu ( $w_e = -23,21\%$ ) ali je na usporavanje vlaka utjecalo usporavanje u prethodnoj dionici i kočna sila od 348,7 kN (slika ispod).

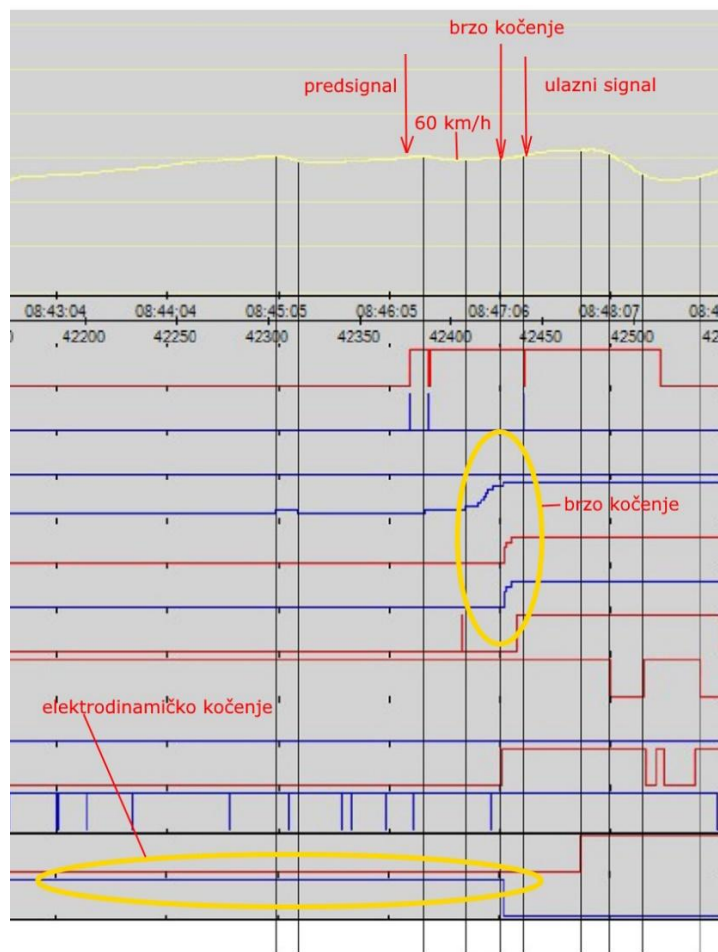
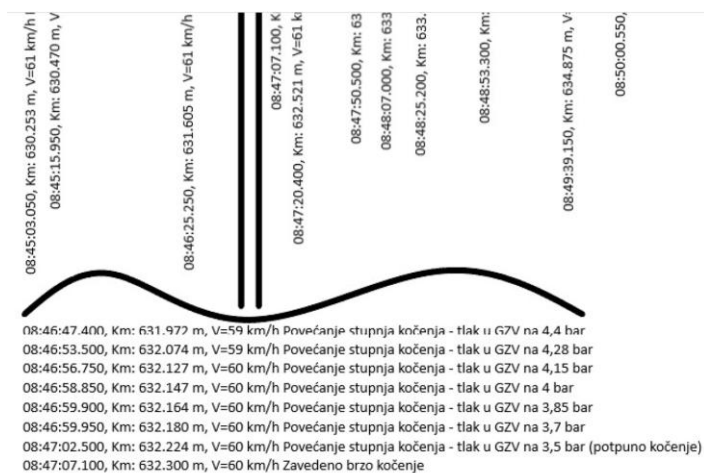
*Dinamika kretanja vlaka između predsignala i ulaznog signala kolodvora Meja*

Potrebna sila kočenja za smanjenje brzine kretanja vlaka sa 60 km/h na 40 km/h između ulaznog predsignala i ulaznog signala kolodvora Meja iznosi 454,7 kN. S obzirom da je elektrodinamičkim kočnicama lokomotiva moguće ostvariti kočnu silu od 240 kN bilo je potrebno uključiti zračne kočnice vagona. Na temelju dijagrama očitavanja brzinomjernog uređaja može se zaključiti da je snižavan tlak zraka u glavnom zračnomvodu kako bi se povećala kočna sila ali brzina kretanja vlaka nije se smanjivala (slika ispod).

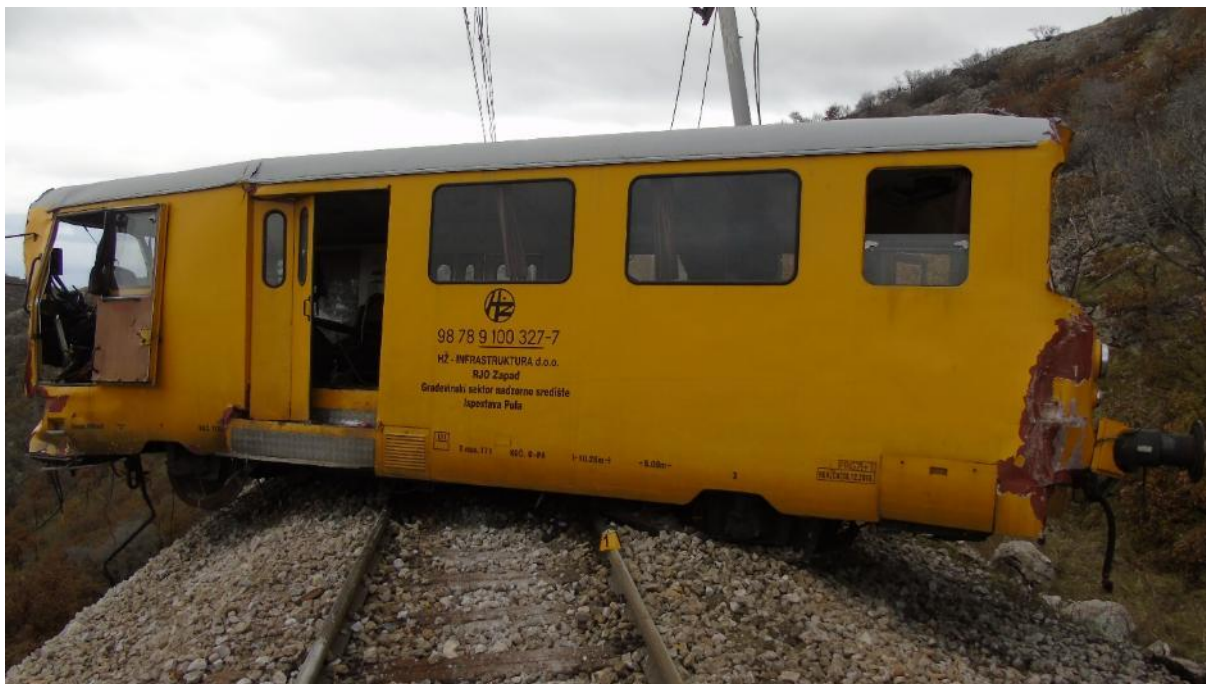
Slika 11. Željezničko vozilo TMD broj 98 78 911 327-7 (Izvor slike: AIN)

Oznakom broj 1. označeno je vozilo TMD (Slika 11.) koje se zaustavilo u položaju km 640+193 nakon udara u stup kontaktne mreže broj 189., nadalje oznakom broj 2. označen je položaj zaustavljanja zaprežne lokomotive (Slika 12.) u km 640+100, te su se iza nje nalazila vozna lokomotive i 1. vagona (33 84 0764 466-9) isti su iskliznuli i prevrnuli na bok.

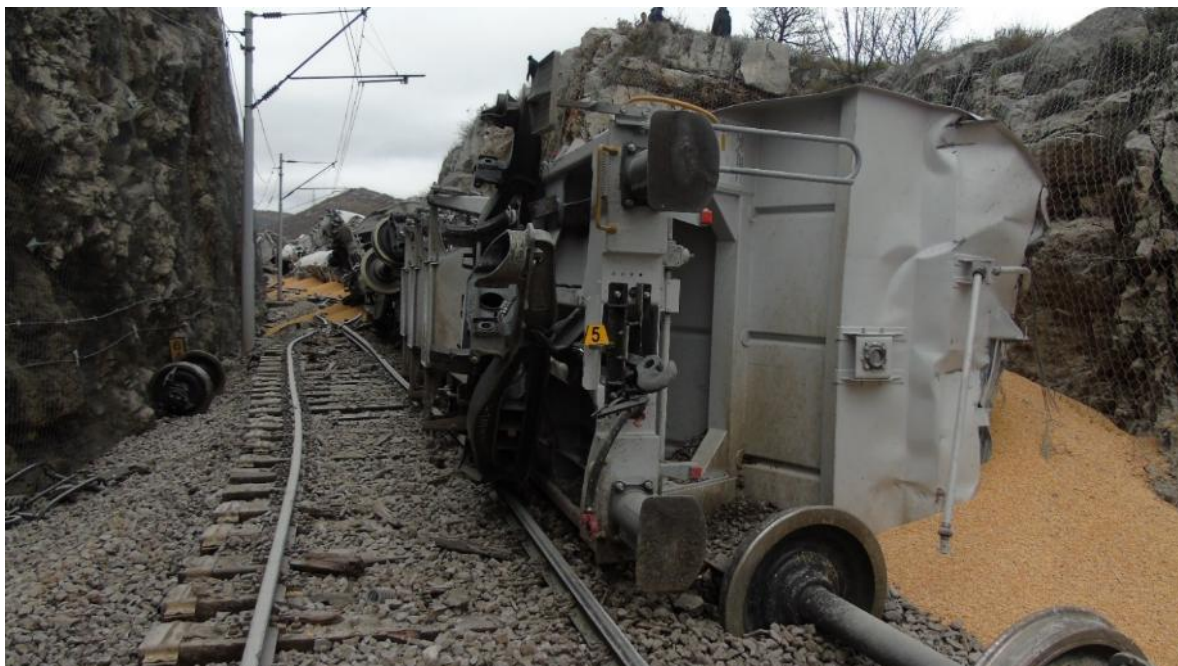
Slika 15. Drugi vagon u sastavu vlaka broj 81218 (Izvor slike: AIN)

Na niže navedenim slikama (Slike 17., 18. i 19.) vidljiv je razmjer oštećenja na vagonima u sastavu vlaka (od 3. do 18. vagona).

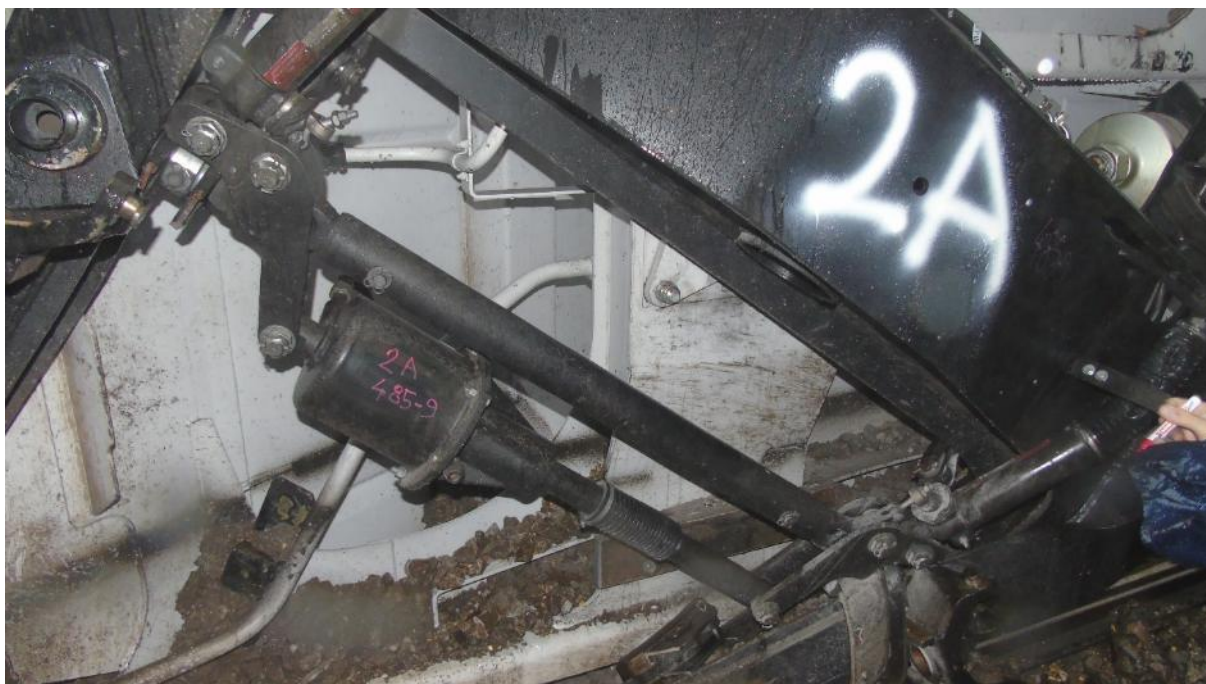
**Slika 20. Označavanje kočione opreme na vagonu broj 33 84 0764 485-9 (Izvor slike: AIN)**

Kočiona oprema izuzeta je s 1., 2., 5. i 18. vagona u sastavu vlaka 81218, a i izuzeti su kočni umetci (kompozitni materijal), rasporednici, kočioni cilindri i DP ventili (Slika 20., 21. i 22.).

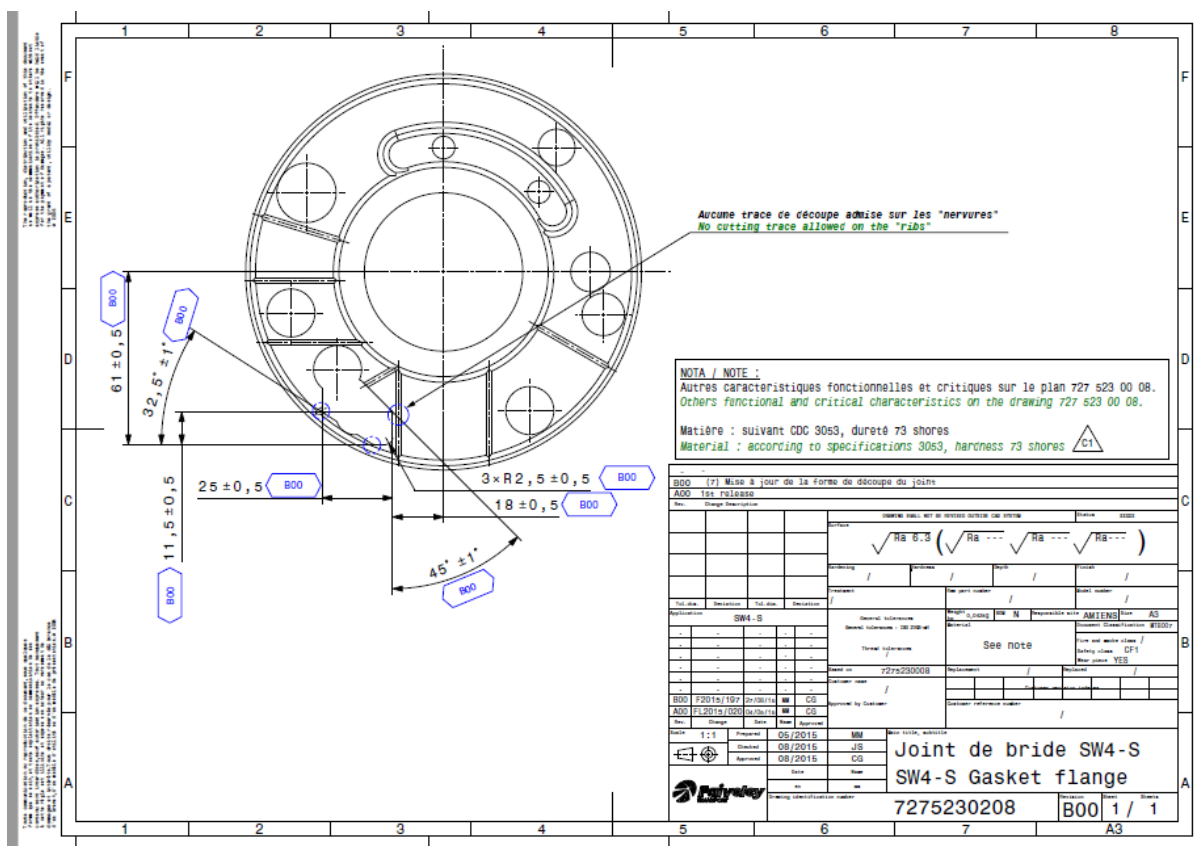
Slika 22.a Nacrt gumene brtve (Izvor slike: Wabtec)

Prilikom vizualnog pregleda izuzetih rasporednika proizvođača Wabtec vidljiva su odstupanja od brtvenog elementa i samog dosjeda na rasporedniku.

Nakon dostave dodatne tehničke dokumentacije proizvođača kočione opreme tvrtke Wabtec, navedeno odstupanje između brtvenog elementa i samog dosjeda na rasporedniku je sukladno nacrtima proizvođača rasporednika (Slika 22.a).

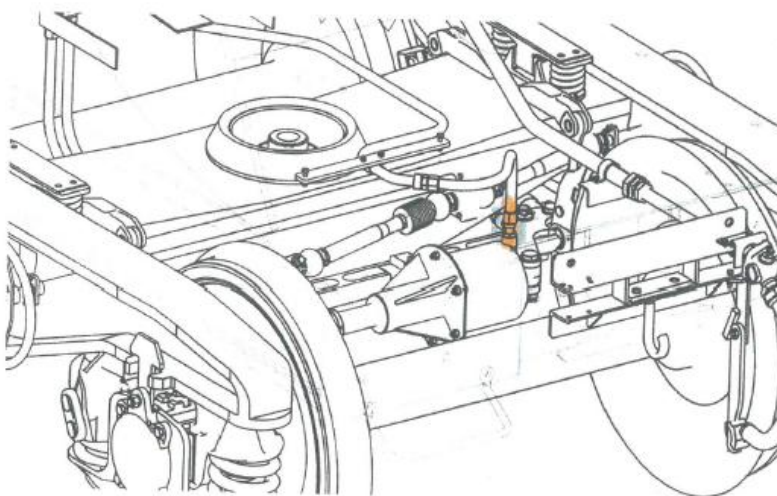
We've heard about some cases where during the assembly, the manufacturer have forgotten to take off a plug (like on attached photo), what caused that air didn't pass correctly to the brake cylinder.

Vlasnik vagona ATIR RAIL dostavio je dokumentaciju o gore navedenoj mogućoj zaostaloj gumenoj zaštiti, da su bili obaviješteni od strane proizvođača vagona MILLET AFR da postoji mogućnost da se prilikom montaže na pojedinoj kočionoj opremi postolja vagona serije Tagnnps nije uklonila gumena zaštita. Po dobivenoj obavijesti provjerili su sve vagone koji su identificirani da se na njima to moglo dogoditi i uklonili potencijalni problem. Također su naveli i dostavili nacrt zračnih vodova, da su gumene zaštite većih promjera od promjera cijevi na kočionoj opremi postolja te da kao takve nisu mogle doći u GZV (Slika 26.a).

Please check it and make a photo for us, so we can confirm that it's fine in that case.

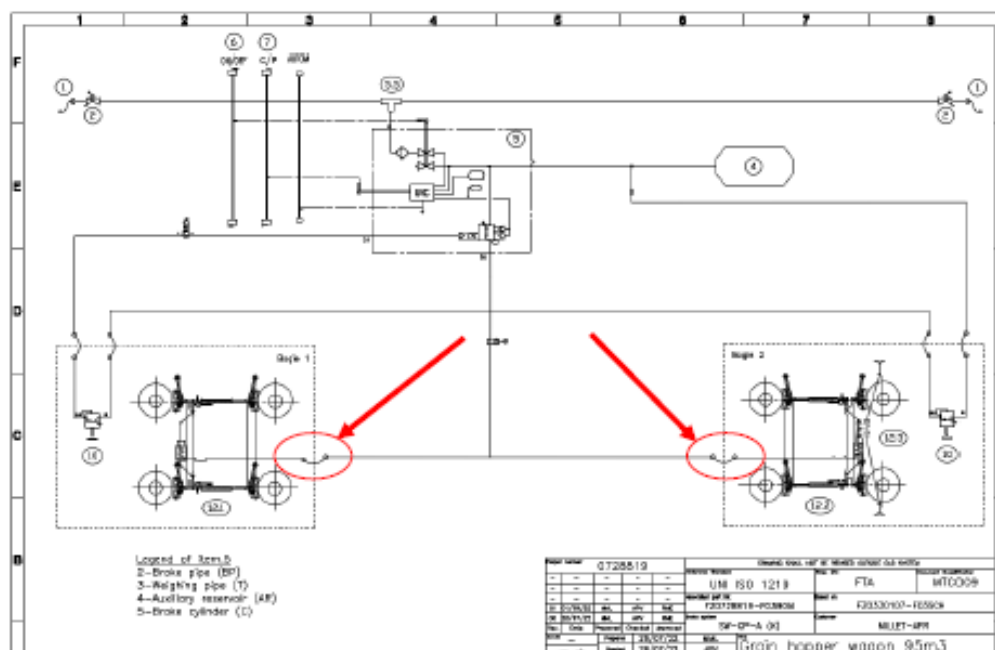
Slika 26.a Shema kočionog sustava (Izvor slike: Wabtec)

Obzirom da moguće zaostale gumene zaštite nisu mogle doći u GZV smatramo da su iste mogle utjecati na rad pojedinih elemenata kočionog sustava unutar okretnih postolja vagona.
