## PRELIMINARNO IZVJEŠĆE / PRELIMINARY REPORT

| 1. OPĆENITI PODACI / ACCIDENT/SERIOUS INCIDENT IDENTIFICATION | | |
|---|---|---|
| b | DATUM NESREĆE ILI OZBILJNE NEZGODE<br>DATE OF ACCIDENT OR SERIOUS INCIDENT | 21.08.2026. |
| f | MODEL ZRAKOPLOVA<br>AIRCRAFT MODEL | HK-36TC-100 Super Dimona |
| h | REGISTRACIJSKE OZNAKE<br>REGISTRATION | D-KWZE |

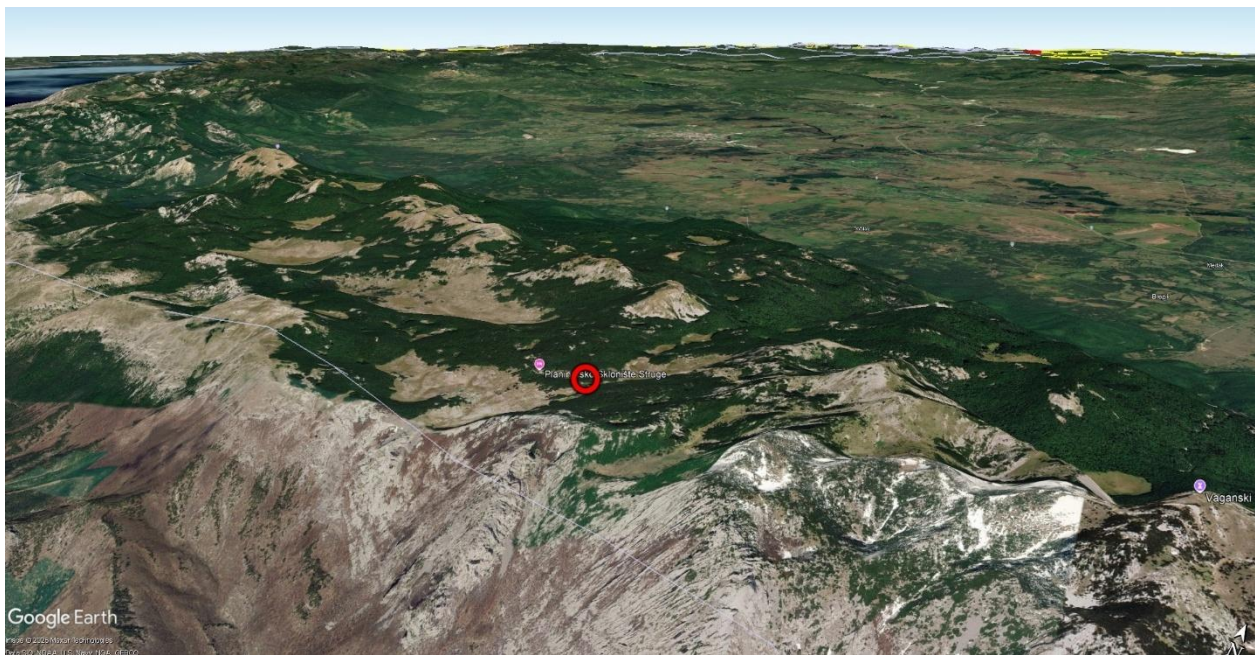
Slika 1 – mjesto nesreće (crveni kružić)

Na putu do odredišta trebao je preletjeti planinski masiv Velebita, greben kojega je bio obavijen oblacima. Zrakoplov je nestao s radara u 16:14 LT (sati po lokalnom vremenu) na području grebena južnog Velebita.
