Agencija za istraživanje nesreća u zračnom, pomorskom i željezničkom prometu  
Odjel za istrage nesreća u željezničkom prometu

## KONAČNO IZVJEŠĆE

**Ozbiljna nesreća - iskliznuće vagona u sastavu  
vlaka br. 81111, između kolodvora Mrzlo Polje-  
Karlovac, dana 09.10.2024. godine**

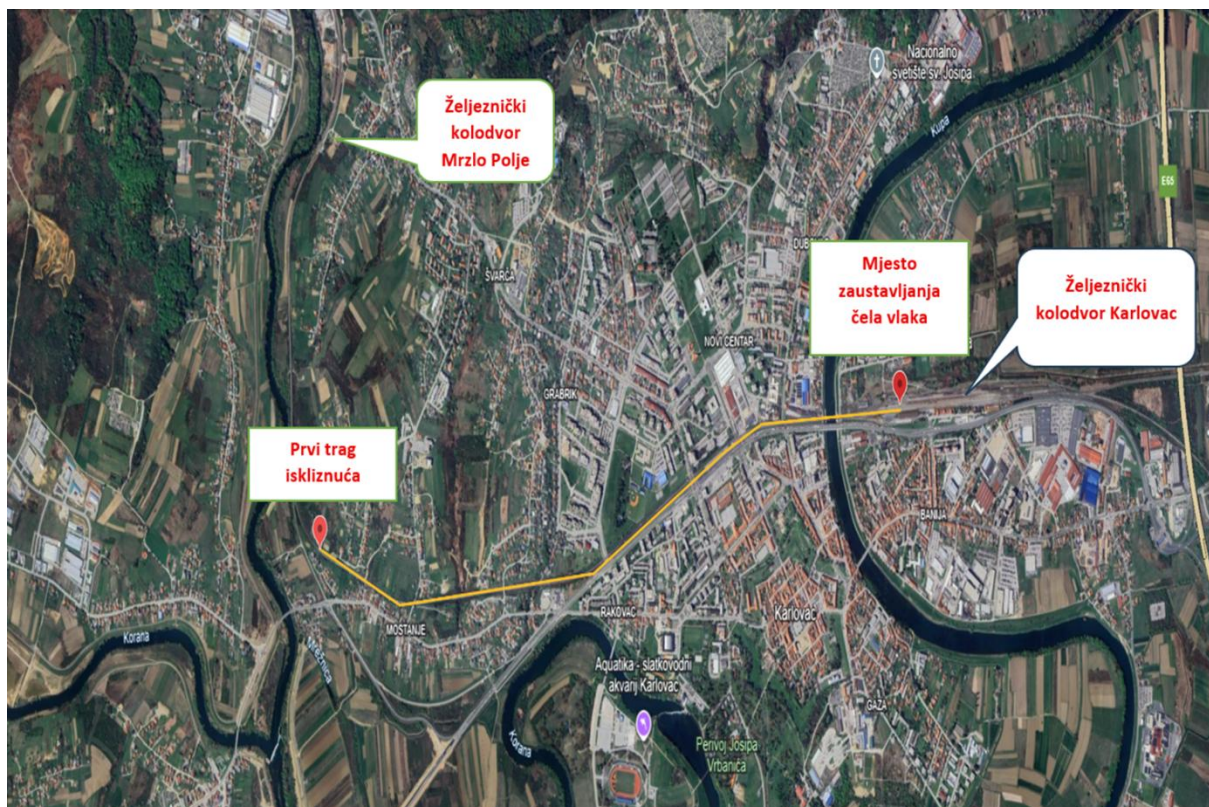
Slika 5. – Mjesto nesreće (Izvor slike: Google Earth/AIN)

Predmetna nesreća (Slika 5.) dogodila se na dionici pruge oznake M202 između kolodvora Mrzlo Polje i Karlovac na pruzi Zagreb Glavni kolodvor – Rijeka, u kilometarskom položaju pruge 480+990.
