Agencija za istraživanje nesreća i  
ozbiljnih nezgoda zrakoplova  
10000 Zagreb, Prisavlje 14

# SAŽETAK ZAVRŠNOG IZVJEŠĆA

## O OZBILJNOJ NEZGODI MIKROLAKOG ZRAKOPLOVA

KOJA SE DOGODILA DANA  
05. LIPNJA 2011.  
U MJESTU PRIVLAKA KRAJ NINA

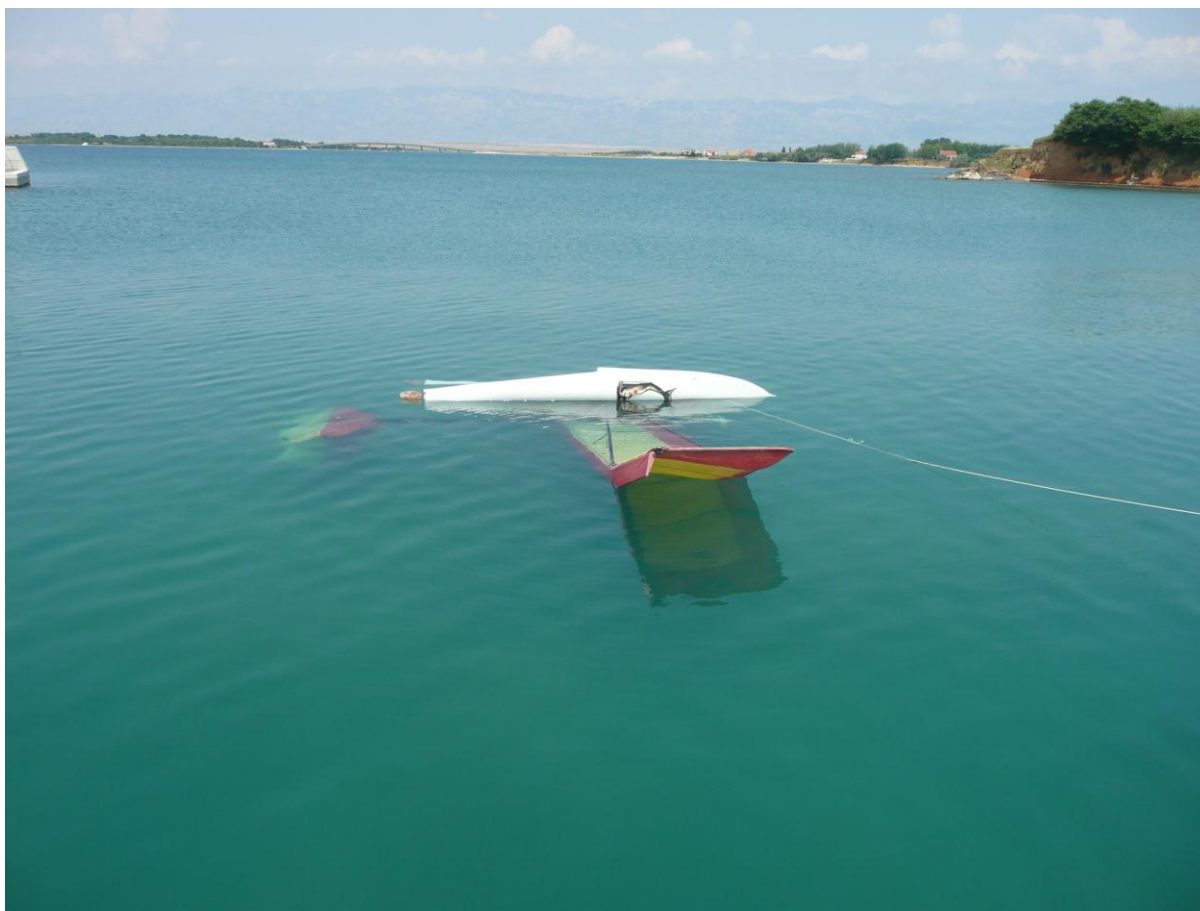
Dana 05. lipnja 2011. godine oko 09:00 LT, prilikom slijetanja na morsku površinu pred mjestom Privlaka, došlo je do ozbiljne nezgode neregistriranog mikrolakog zrakoplova. Uslijed grubog udara u morsku površinu, odvojio se donji dio desnog plovka te je zbog nastalog oštećenja zrakoplov potonuo. Pilot zrakoplova nije bio ozlijeđen.

Nakon vađenja iz mora, vidljiva su oštećenja desnog plovka (odvojen donji dio), elise i nosača plovka.

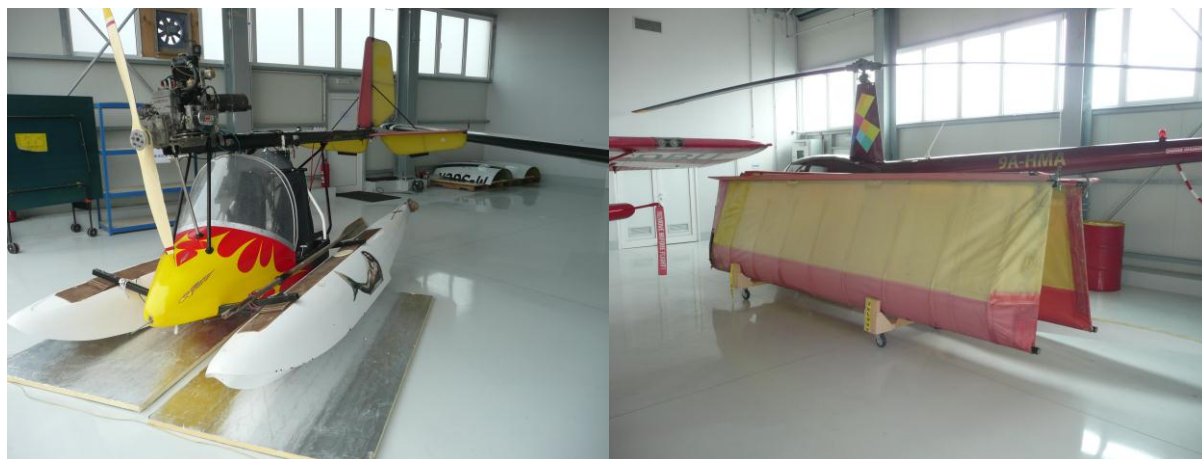
Po dolasku na mjesto ozbiljne nezgode, djelatnici Agencije za istraživanje su pokrenuli vađenje oštećene letjelice iz mora i premještanja iste u zaštićeni prostor kako bi se moglo nastaviti s daljnjim aktivnostima utvrđivanja uzroka ozbiljne nezgode. Iz tog razloga angažirani su djelatnici tvrtke Aerostandard d.o.o. koji su odgovarajućom opremom letjelicu izvukli iz mora, odvojili krila od trupa te natovarili trup na kamion, a krila u kombi. Nakon toga su ostaci transportirani cestovnim prometom u hangar tvrtke Aerostandard d.o.o. gdje su pohranjeni na odgovarajući način.
