PRELIMINARNO IZVJEŠĆE / PRELIMINARY REPORT

6. OPIS NESREĆE ILI OZBILJNE NEZGODE / DESCRIPTION OF ACCIDENT OR SERIOUS INCIDENT

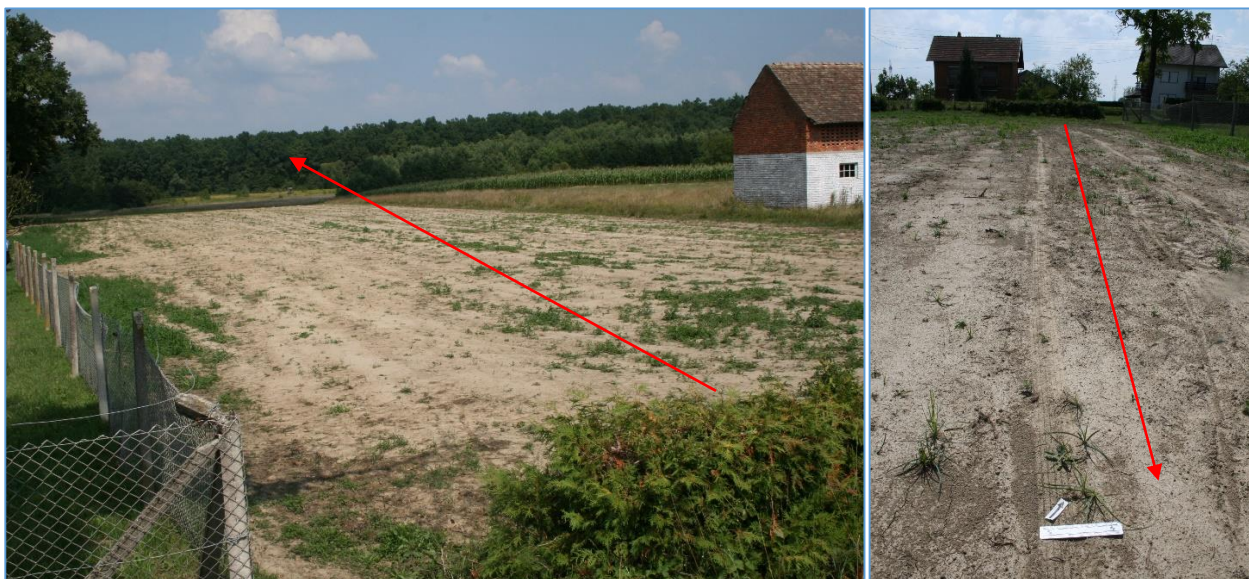
Slika 1. Mjesto i pravac polijetanja s privatnog posjeda, Donji Vukojevac 84, općina Lekenik

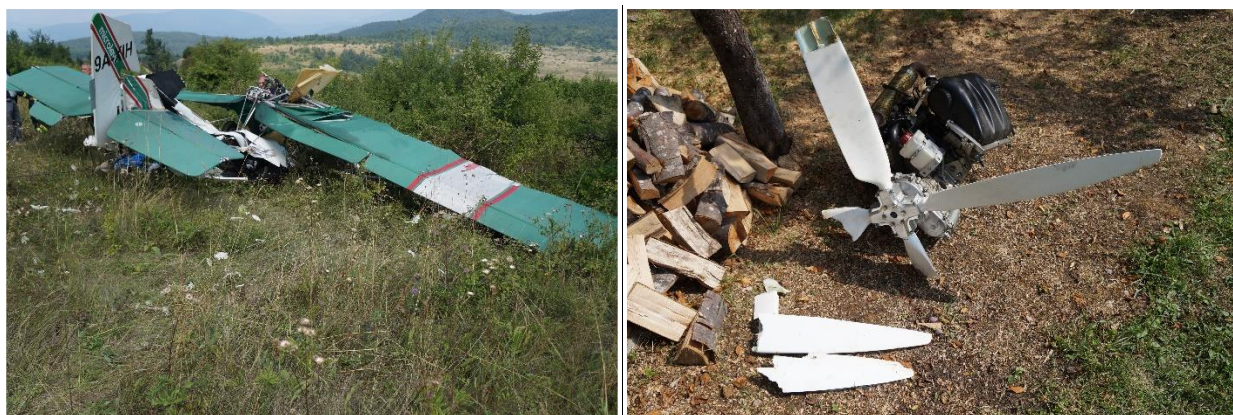
Prema slikama s mjesta nesreće vidljivo je da požar nije nastupio, ali se osjetio snažan miris goriva. Uzorci goriva iz kanistara u zrakoplovu i iz rasplinjača motora izuzeti su na analizu.

Slika 2. Ostaci zrakoplova i motora nakon pada

Pregledom mjesta okoliša je utvrđeno da je avion došao do mjesta nesreće u jednom komadu. Svi dijelovi koji su otpali sa zrakoplova od posljedica udara u zemlju i nalazili su se u krugu od nekoliko metara. Prema ostacima na tlu se vidi da je zrakoplov udario donjim prednjim dijelom trupa, kojom prilikom je elisa zasjekla u zemlju. Obzirom da je jedan krak četverokrake elise ostao čitav, a ostali su samo djelomično polomljeni pretpostavljeno je da motor nije radio punom snagom. Vjerojatnost problema u radu motora potvrdila su dva svjedoka, koji su se nalazili u neposrednoj blizini u trenutku pada. Ove navode će potvrditi daljnji tijek istrage u svrhu kojeg su zatražena pojedina vještačenja i provjere.

Kao jedan od vjerojatnih uzroka u ovoj fazi istrage nesreće pretpostavlja se nepravilan rad motora, odnosno problemi s motorom. U narednom tijeku istraga će potvrditi ili odbaciti ove navode, te ocijeniti u kojoj mjeri su lokalni meteo uvjeti uz nedostatke vezane uz ne postojanje valjane dokumentacije pilota, zrakoplova i održavanja, mogli utjecati na nesreću.
